### **ORIENTAÇÃO DE OBRA: Quadra I - Lote 02**

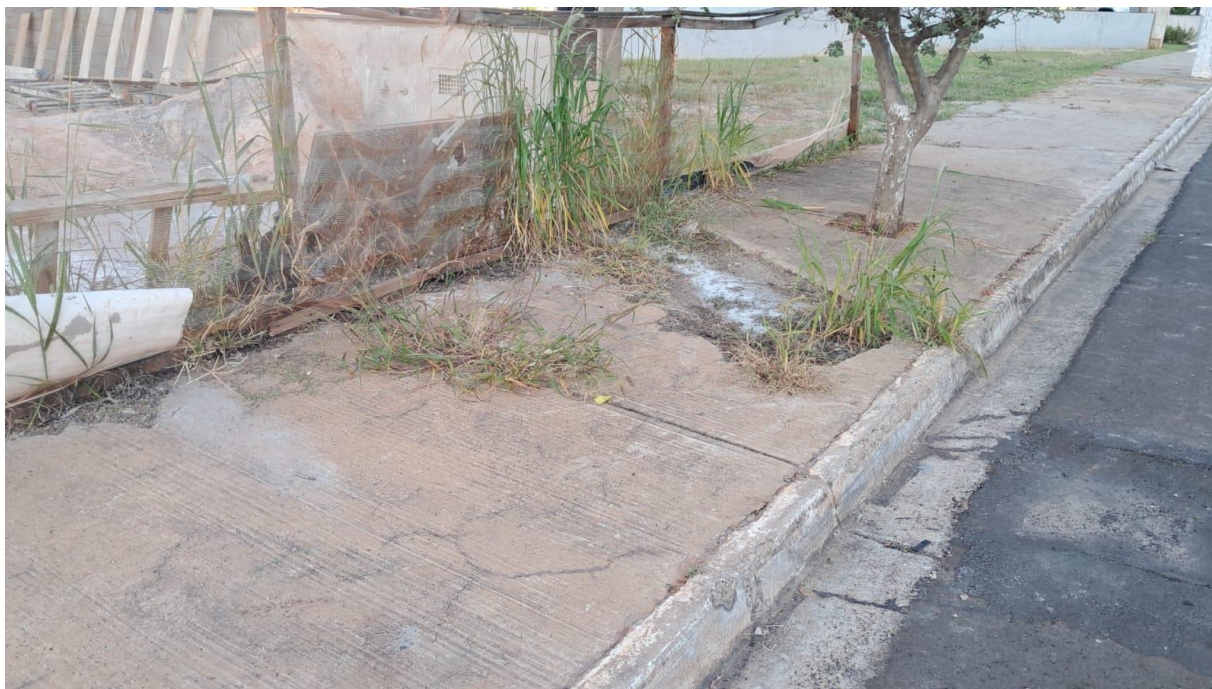
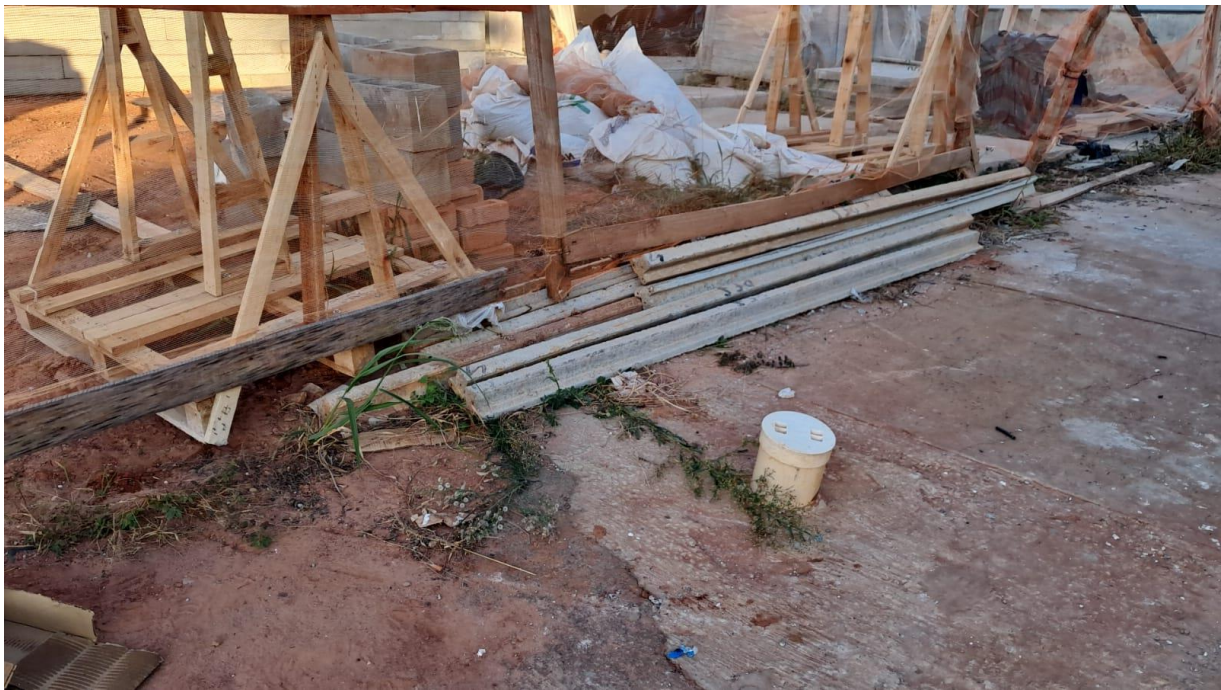
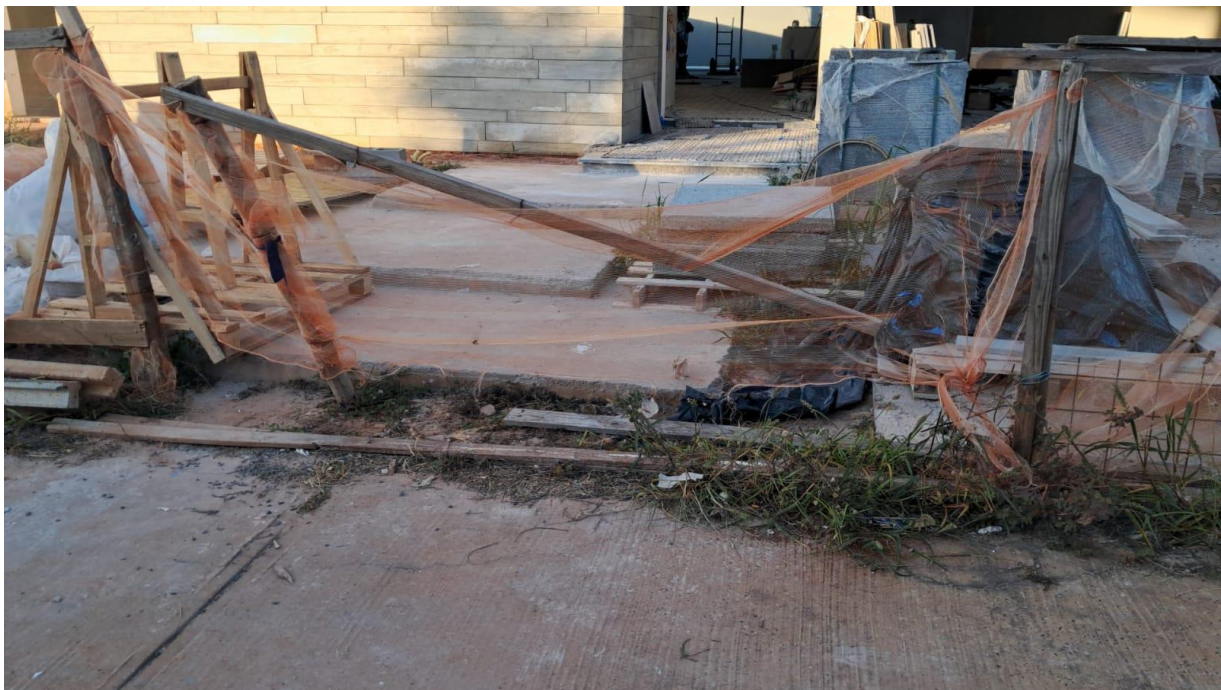
Identificamos conforme fotografia abaixo, a seguinte irregularidade em desacordo com as especificações estatutárias a saber:

- 1 – Atenção ao mato alto presente na frente da obra, providenciar com urgência a capinagem, evitando a proliferação de animais peçonhentos
- 2 – Providenciar uma organização nos materiais que se encontram jogados na frente da obra.
- 3 – Providenciar a adequação da tela de proteção que se encontra danificada, visando evitar acessos a obra evitando possíveis acidentes.
