ORIENTAÇÃO DE OBRA: QUADRA 08 – LOTE 09

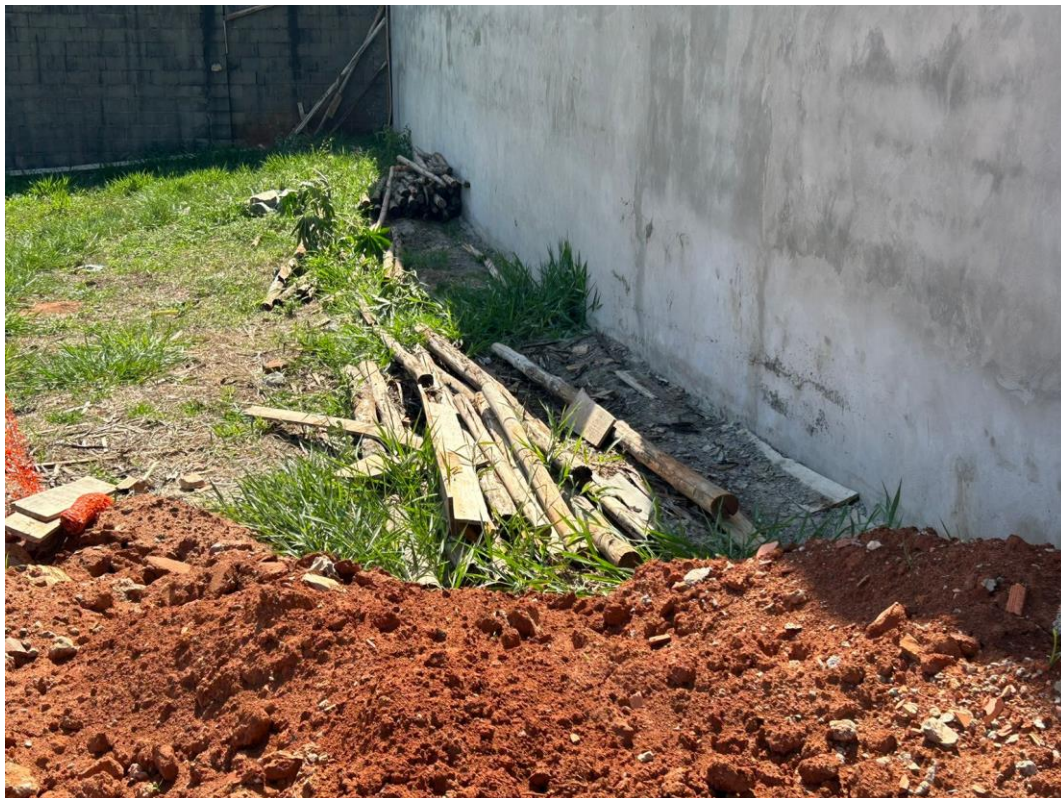
Identificamos conforme a fotografia abaixo, a seguinte irregularidade em desacordo com as especificações estatutárias a saber:

Segue a foto em anexo do problema relatado.

1 – Providenciar uma organização das madeiras presentes no lote de apoio, afim de evitar um local de fácil proliferação de animais peçonhentos, assim trazendo mais segurança a todos.
