## **ORIENTAÇÃO DE OBRA: Quadra L - Lote 15**

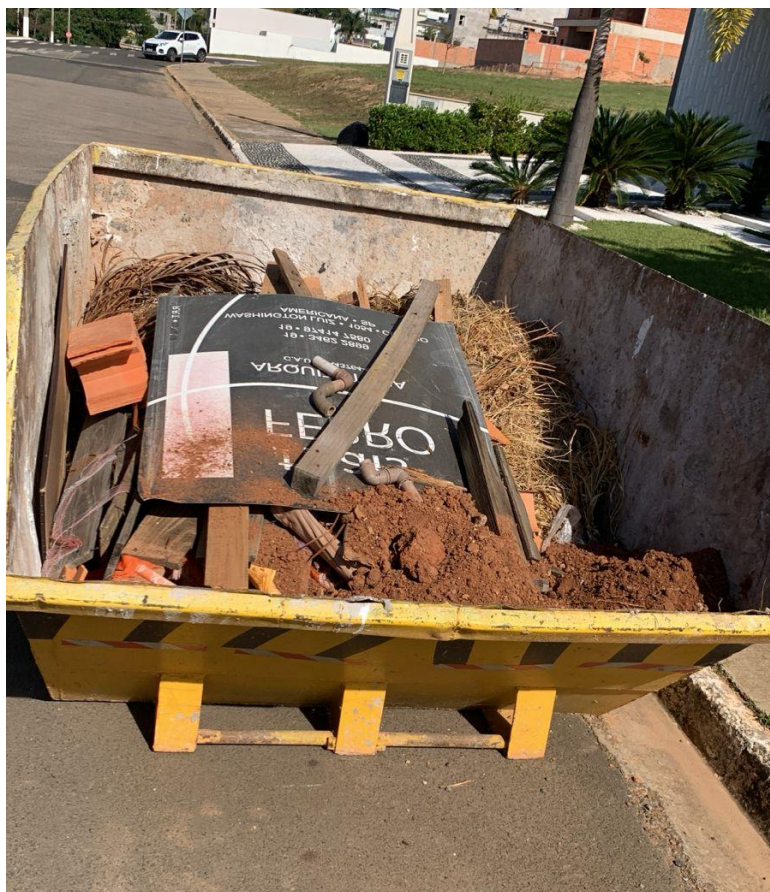
Identificamos conforme fotografia abaixo, a seguinte irregularidade em desacordo com as especificações estatutárias a saber:

Segue a foto em anexo do problema relatado.

1 – Providenciar tela de proteção para caçamba, visando evitar que materiais leves caiam sobre as vias do condomínio.
