ORIENTAÇÃO DE OBRA: Quadra 14 - Lote 04

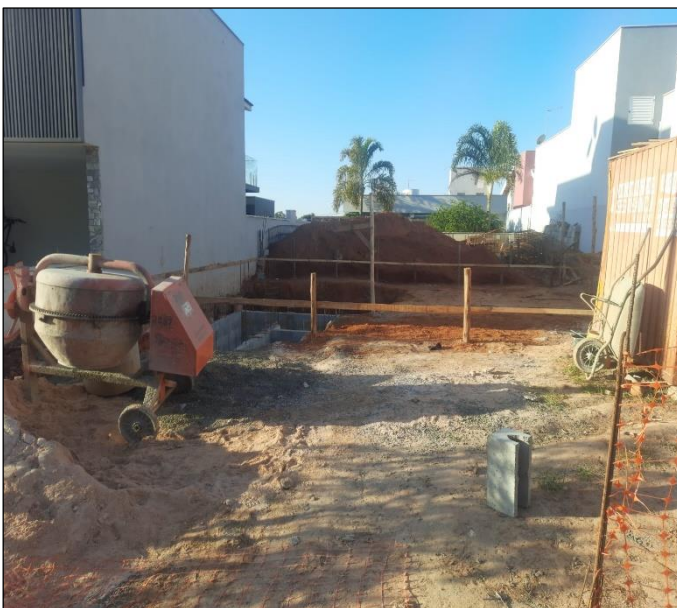
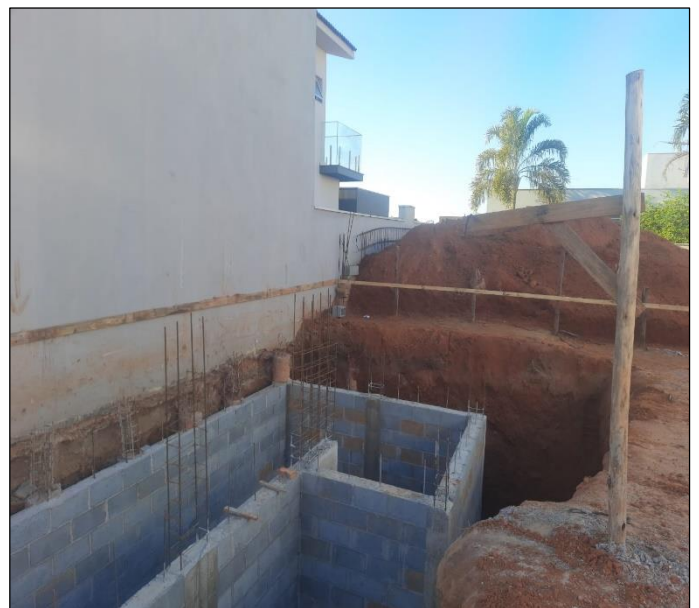
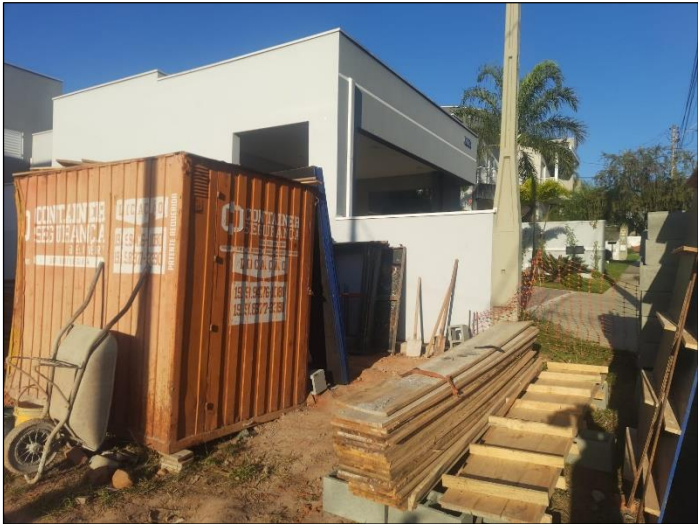
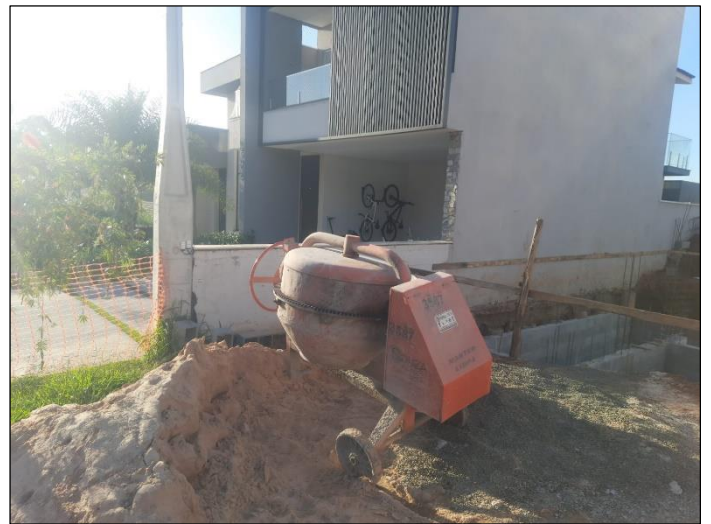
1 - Devido a obra estar com uma escavação aberta e pontas de ferros, favor orientar os prestadores serviços para a colocação da tela de proteção ao final do expediente. Para a segurança do local e evitar acessos na construção, especialmente das crianças.

2 - Atenção também com a ligação de água e energia, favor providenciar as instalações para o andamento da obra.

Observação: Visita realizada em 27/06/23, prazo para adequação de 48hs a partir do recebimento desta orientação. Caso a situação relatada acima estiver regularizada, favor desconsiderar a orientação e seguir o andamento da obra.
