### **ORIENTAÇÃO DE OBRA: Quadra 13 - Lote 07**

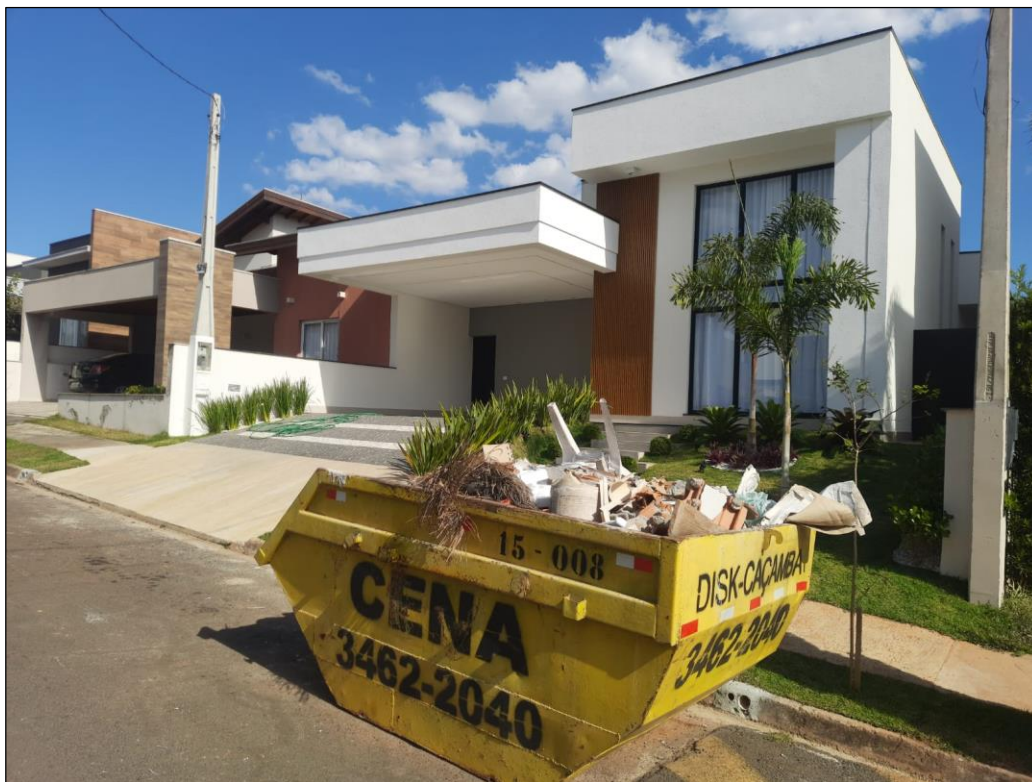
1 - Providenciar a remoção da caçamba devido estar cheia de entulho, a fim de evitar sujeira na rua. Favor orientar os prestadores de serviços para adequação.
