ORIENTAÇÃO DE OBRA: Quadra 18 – Lote 06

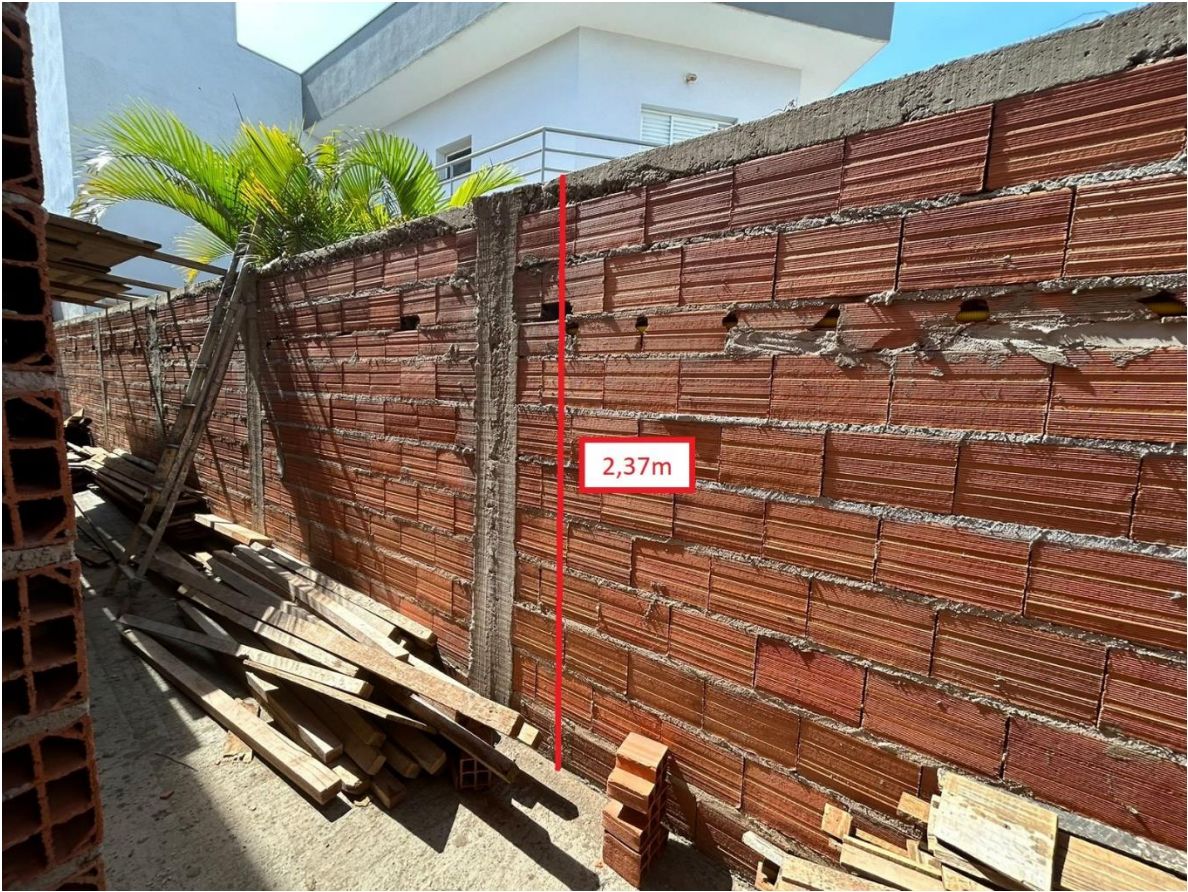
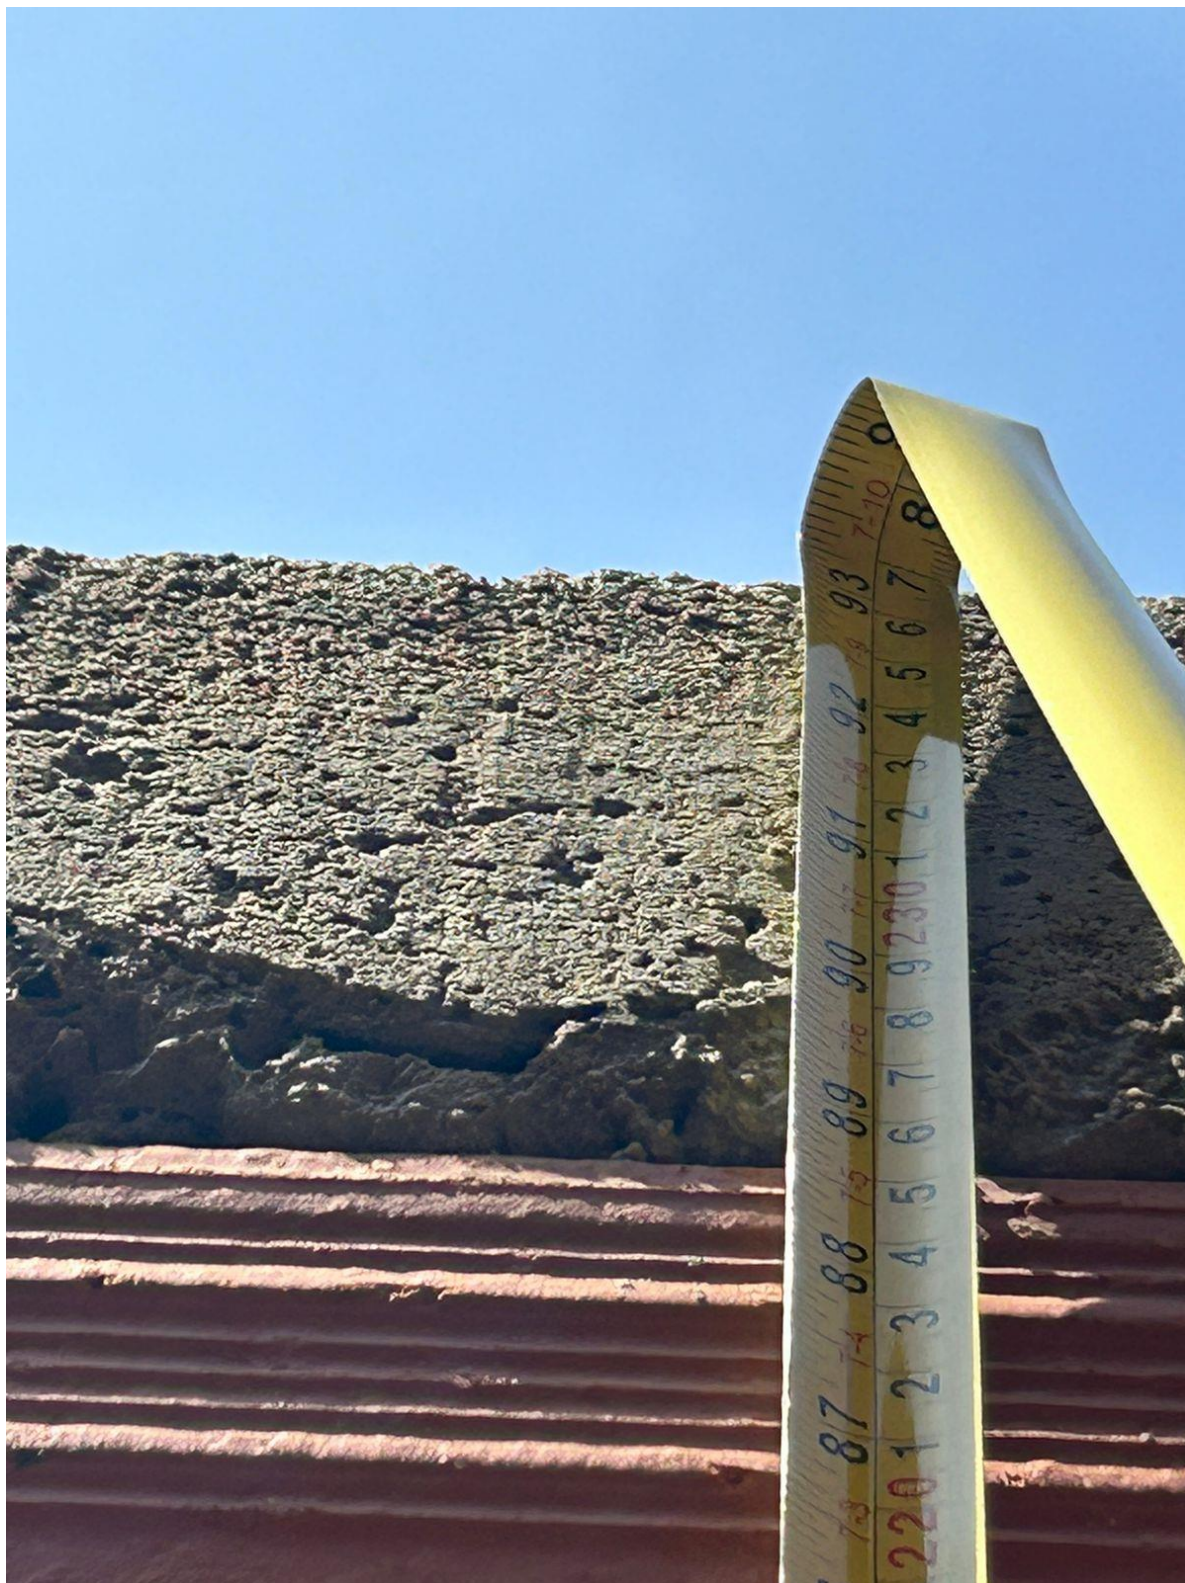
1 – Atenção ao muro de divisa lateral se encontra fora do padrão do condomínio, muro está com 2,37 metros, sendo que de acordo com o regimento interno o mesmo deve ter 2 metros. Abaixo segue o trecho referente.

3.13 Os muros divisórios de alvenaria, deverão ter altura máxima de 2,00 (dois) metros a partir do recuo frontal, tendo como parâmetro o nível do solo do lado interno da construção devidamente acabado devendo ficar com essa medida em toda a sua extensão. Exceto nos muros de divisa do loteamento. É proibido o fechamento da frente do LOTE.

Observação: Visita realizada em 04/09/23, prazo para adequação de 48hs a partir do recebimento desta orientação. Caso a situação relatada acima esteja regularizada, favor desconsiderar a orientação e seguir o andamento da obra.
