**Obs.: Segunda orientação a respeito da tela de proteção**

**ORIENTAÇÃO DE OBRA: Quadra N - Lote 15**

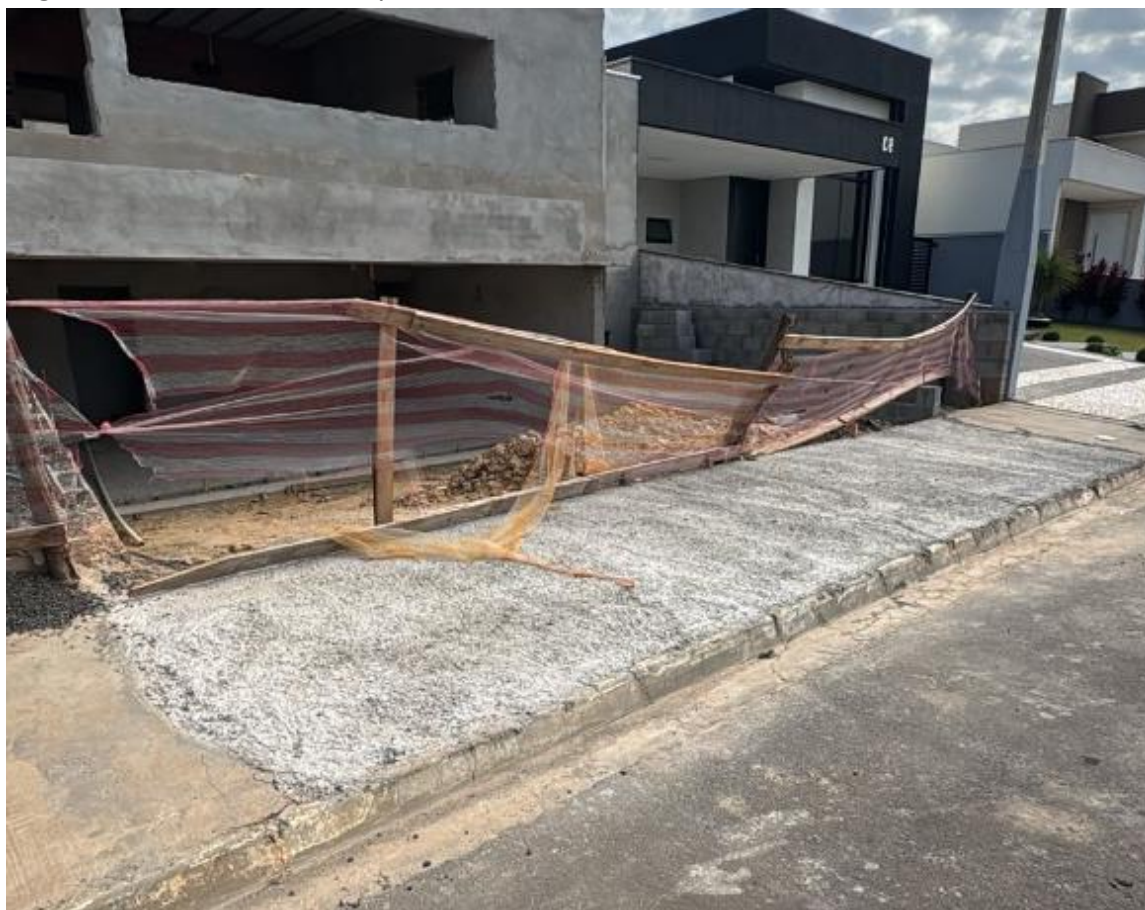
1 – Providenciar a adequação da tela de proteção que se encontra rasgada e caída, visando evitar acessos a obra, precavendo possíveis acidentes.

**Observação:** Visita realizada em 02/07/25, prazo para adequação de 48hs a partir do recebimento desta orientação. Caso a situação relatada acima esteja regularizada, favor desconsiderar a orientação e seguir o andamento da obra.
