ORIENTAÇÃO DE OBRA: QUADRA 05 - LOTE 01

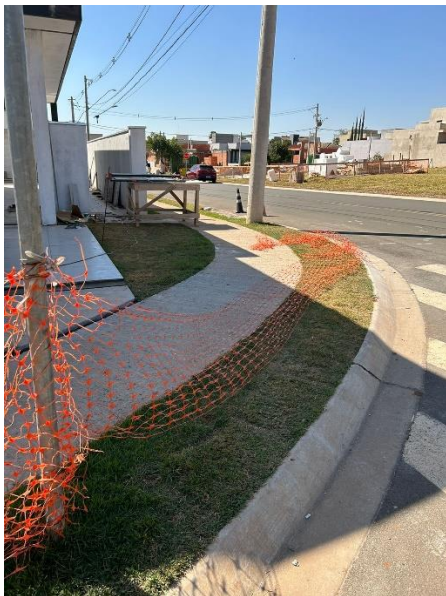
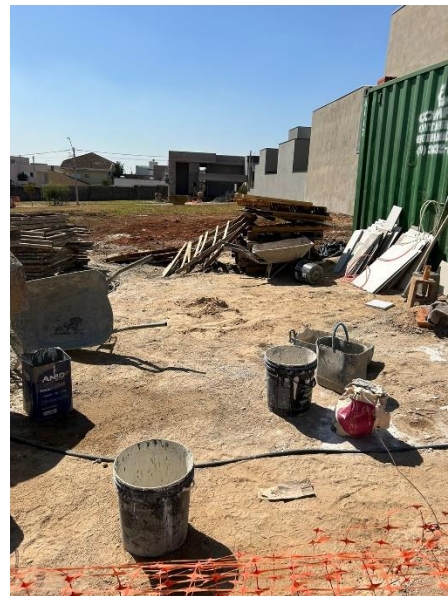
Identificamos conforme a fotografia abaixo, a seguinte irregularidade em desacordo com as especificações estatutárias a saber:

1 – Orientar os prestadores de serviço a manter a cerca de proteção sempre levantada e a efetuar uma organização nos matérias da obra.
