ORIENTAÇÃO DE OBRA: Quadra 17 - Lote 11

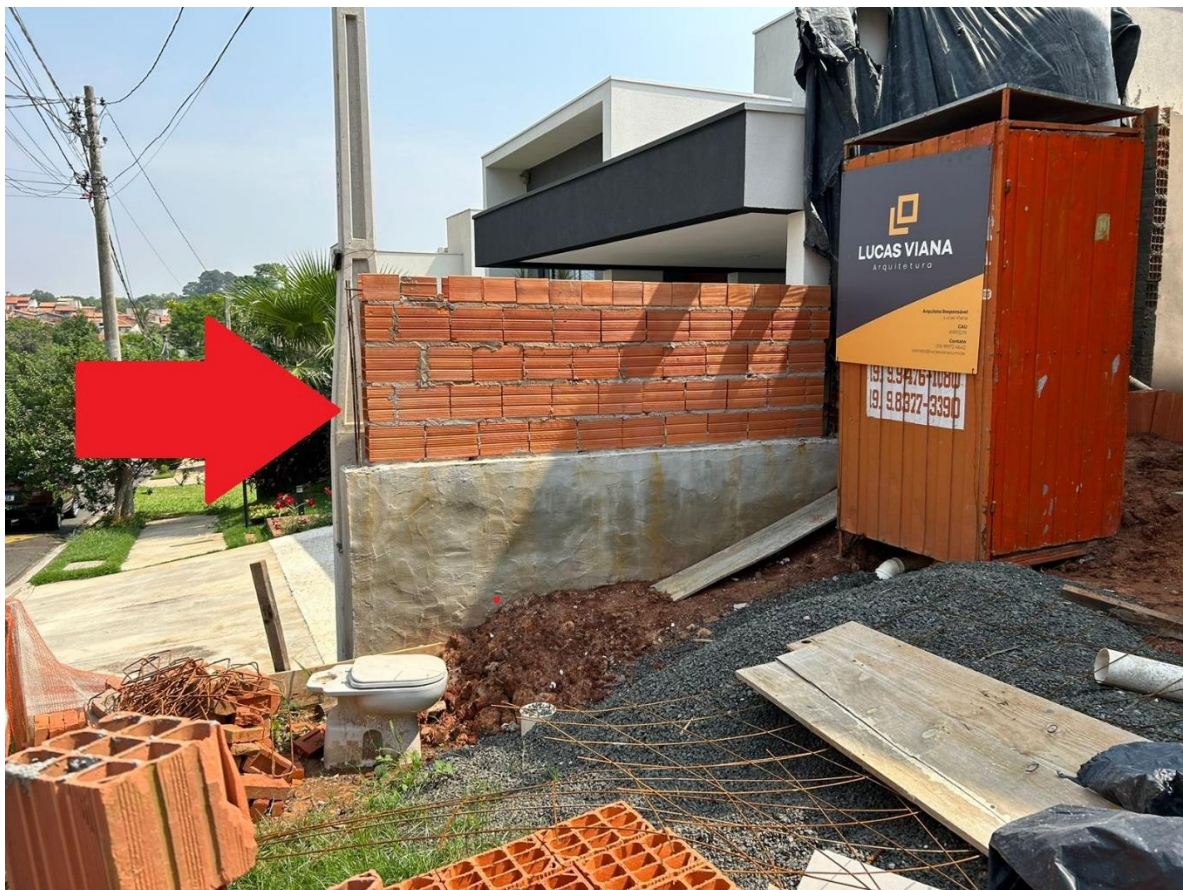
1 – Os muros de divisa lateral se encontram fora do padrão do condomínio, da primeira imagem possui 2,20 m, e da outra imagem 1,80 m, ambos devem ter a altura de no máximo 1 metro a partir do nível mais baixo, onde houver caída o muro deve ser chanfrado para ser manter com 1 metro. Por favor providenciar a regularização dos muros com **urgência**.
