ORIENTAÇÃO DE OBRA: QUADRA 01 - LOTE 11

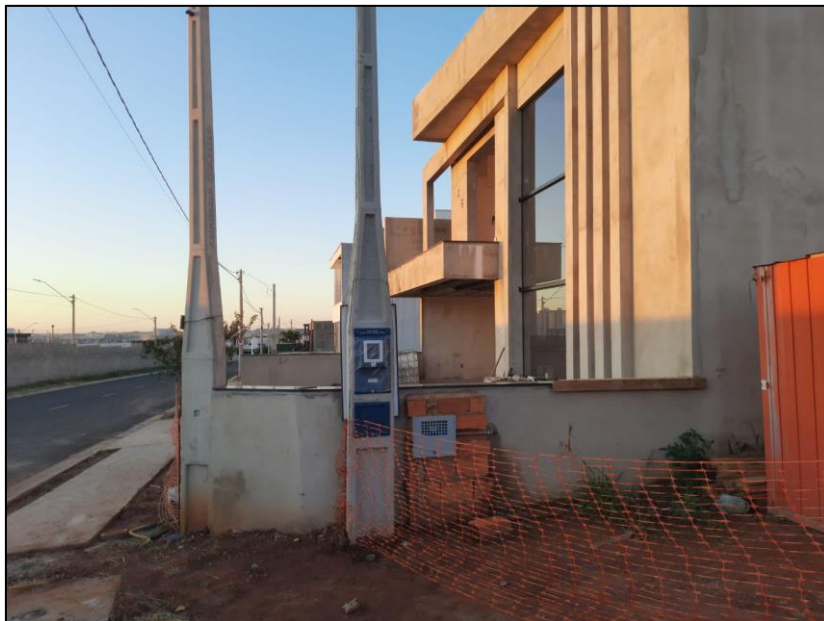
Identificamos conforme a fotografia abaixo, a seguinte irregularidade em desacordo com as especificações estatutárias, a saber:

1 - Atenção com a obra em andamento sem a ligação de energia, favor providenciar a adequação no local.

Observação: Visita realizada em 19/06/23, prazo para adequação de 48hs a partir do recebimento desta orientação. Caso a situação relatada acima estiver regularizada, favor desconsiderar a orientação e seguir o andamento da obra.
