## **ORIENTAÇÃO DE OBRA: Quadra L - Lote 15**

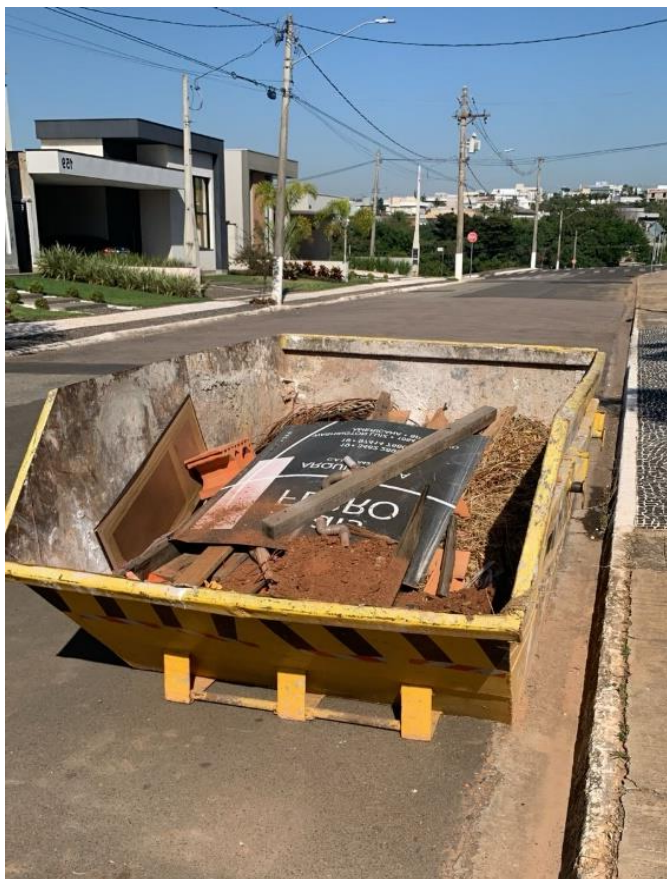
Identificamos conforme fotografia abaixo, a seguinte irregularidade em desacordo com as especificações estatutárias a saber:

1 – Providenciar tela de proteção para caçamba, visando evitar que materiais leves caiam sobre as vias do condomínio.
