ORIENTAÇÃO DE OBRA: QUADRA 05 - LOTE 19

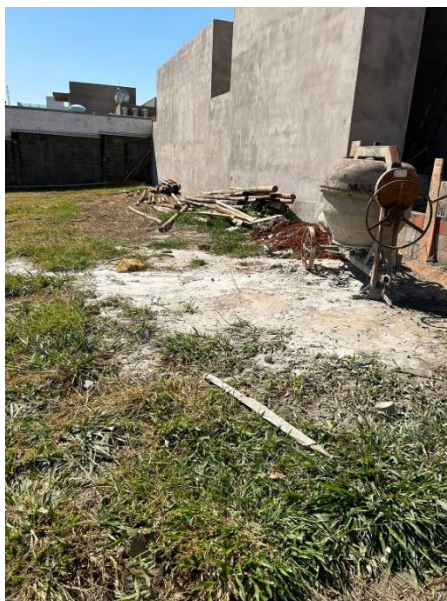
(Imagem referente a Q8 L10)

Identificamos conforme a fotografia abaixo, a seguinte irregularidade em desacordo com as especificações estatutárias a saber:

Segue a foto em anexo do problema relatado.

1 – Orientar os prestadores de serviço para mover as madeiras para seu lote de apoio ou obra, madeira amontoada pode ajudar nas proliferações de escorpiões e outros.

Observação: Visita realizada em 03/08/23, prazo para adequação de 48hs a partir do recebimento desta orientação. Caso a situação relatada acima estiver regularizada, favor desconsiderar a orientação e seguir o andamento da obra.
