### **ORIENTAÇÃO DE OBRA: Quadra N - Lote 15**

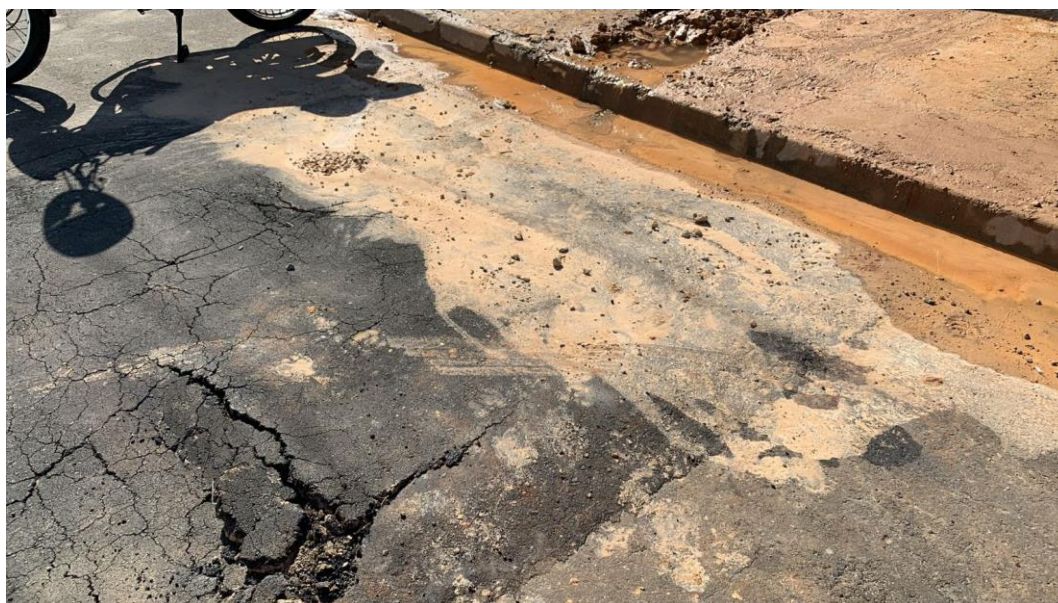
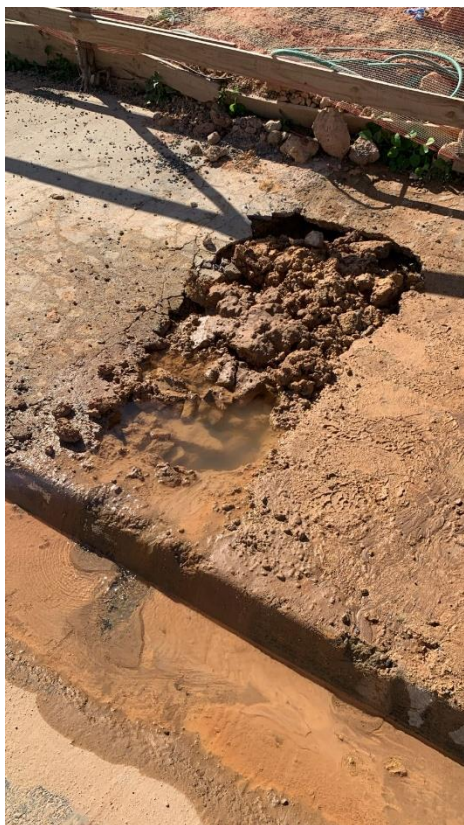
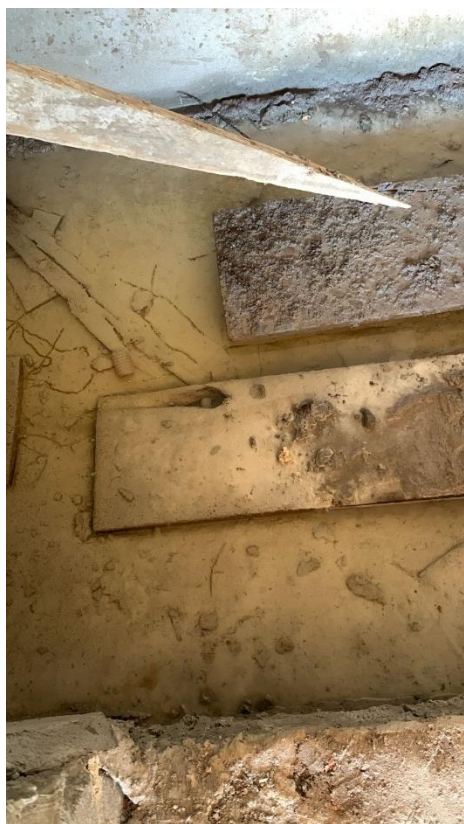
Identificamos conforme fotografia abaixo, a seguinte irregularidade em desacordo com as especificações estatutárias a saber:

- 1 – Orientar aos prestadores de serviço a realizar uma limpeza na via que se encontra com resíduos da obra.
- 2 – Providenciar a adequação da calçada que se encontra quebrada e com vazamento de água.
- 3 – Atenção com a água empoçada na obra, local propício para a proliferação de mosquitos da dengue, durante a visita foi notada a presença de larvas na água, favor providenciar a adequação com cloro ou a remoção completa da água.

**Observação:** Visita realizada em 13/05/25, prazo para adequação de 72hs a partir do recebimento desta orientação. Caso a situação relatada acima esteja regularizada, favor desconsiderar a orientação e seguir o andamento da obra.
