ORIENTAÇÃO DE OBRA: Quadra N - Lote 16

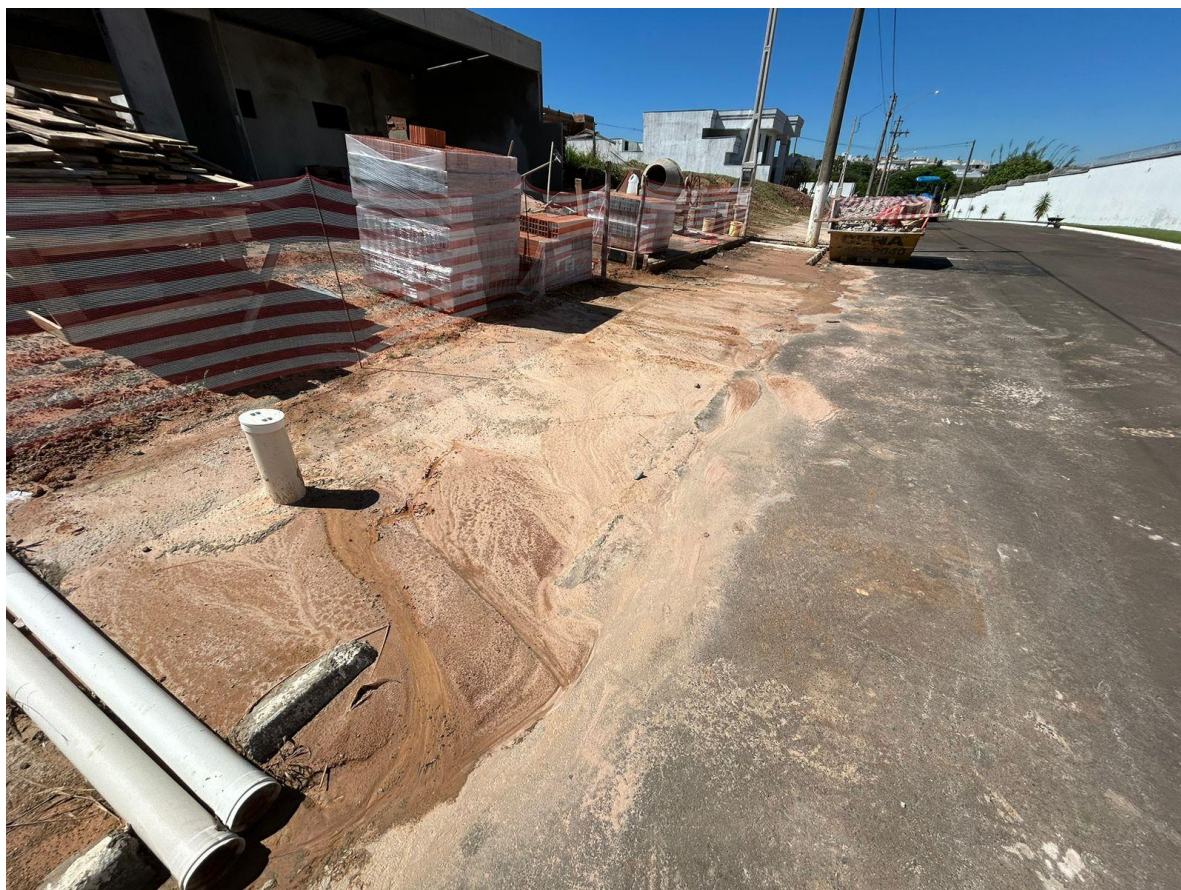
1 – Providenciar com urgência uma limpeza na rua, a mesma se encontra com areia e terra escorridas da obra, afim de evitar possíveis problemas na rede de escoamento de água da rua realizar a devida limpeza.

Observação: Visita realizada em 10/10/23, prazo para adequação de 48hs a partir do recebimento desta orientação. Caso a situação relatada acima esteja regularizada, favor desconsiderar a orientação e seguir o andamento da obra.
