ORIENTAÇÃO DE OBRA: Quadra 13 - Lote 24

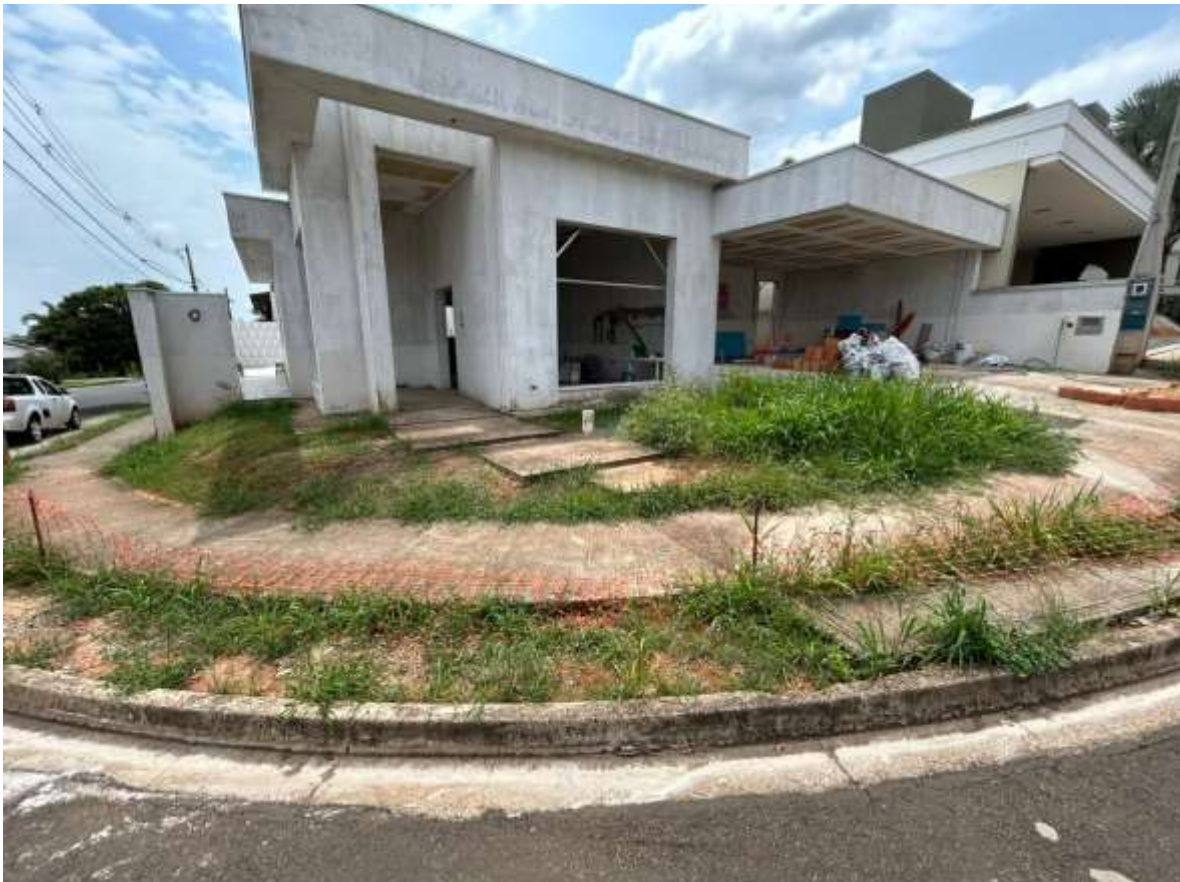
Identificamos conforme fotografia abaixo, a seguinte irregularidade em desacordo com as especificações estatutárias a saber:

Segue a foto em anexo do problema relatado.

1 – Providenciar a roçagem do mato alto que se encontra na obra, afim de evitar um local de proliferação de animais peçonhentos.

2 – Providenciar a regularização da tela que proteção que se encontra caída, afim de evitar o acesso de crianças e animais de estimação nas dependências da obra, assim trazendo mais segurança a todos.
