**Obs.: Segunda orientação a respeito da limpeza na via.**

**ORIENTAÇÃO DE OBRA: Quadra I - Lote 10**

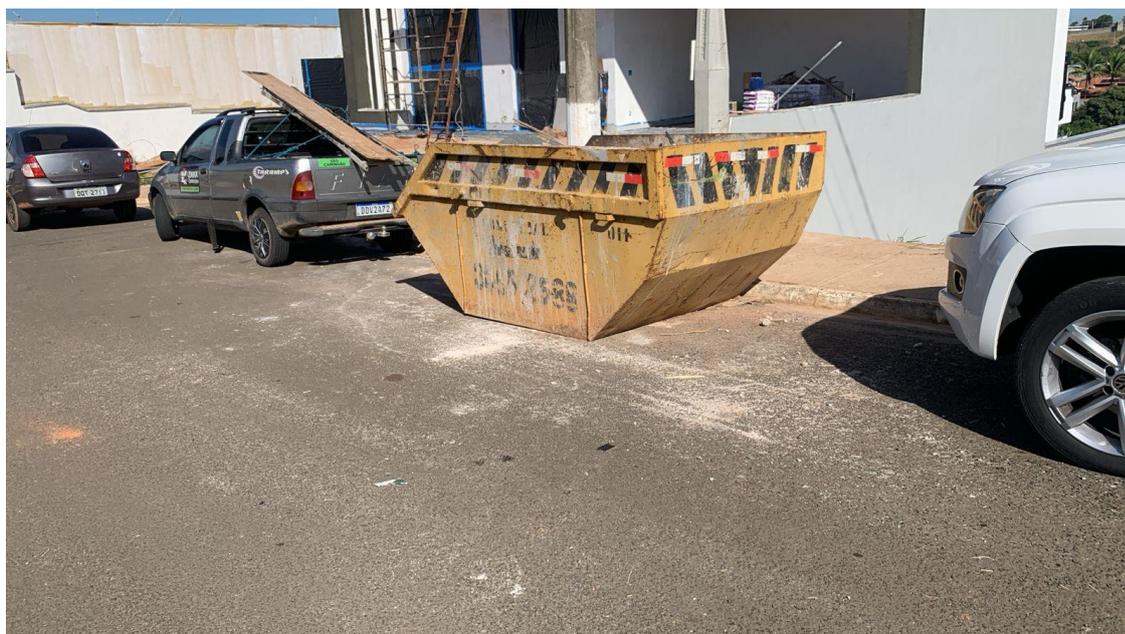
1- Orientar aos prestadores de serviço a realizar uma limpeza na via que se encontra suja ao redor da caçamba.

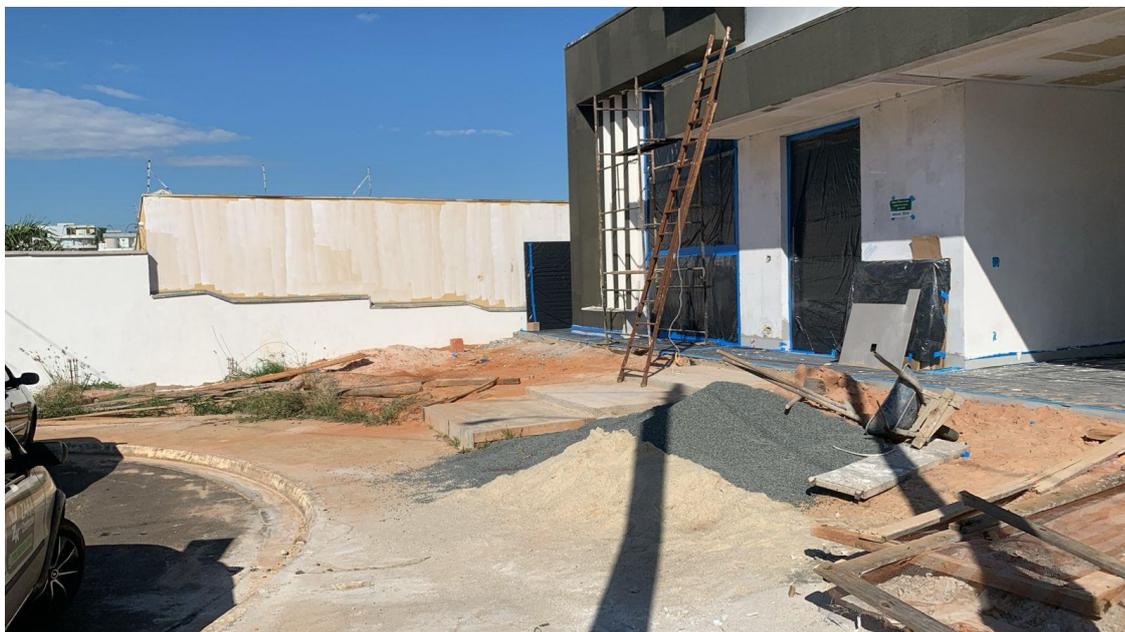
2 - Providenciar a adequação da tela de proteção que se encontra caída, visando evitar acessos a obra, precavendo possíveis acidentes.
