ORIENTAÇÃO DE OBRA: Quadra 08 - Lote 13

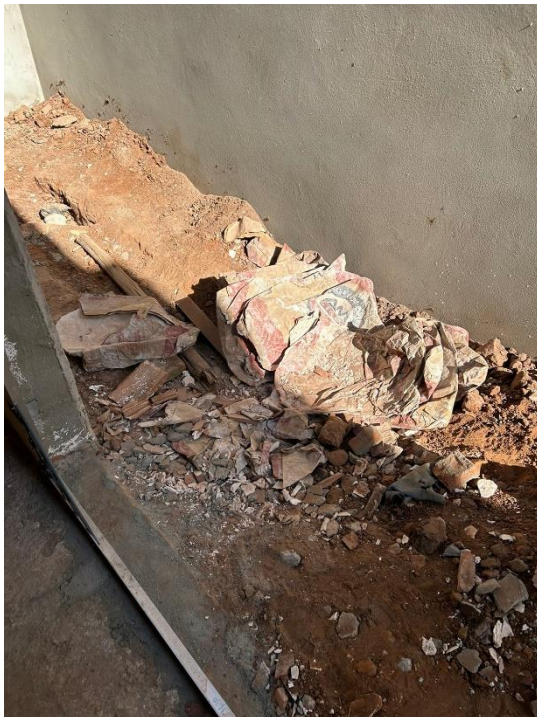
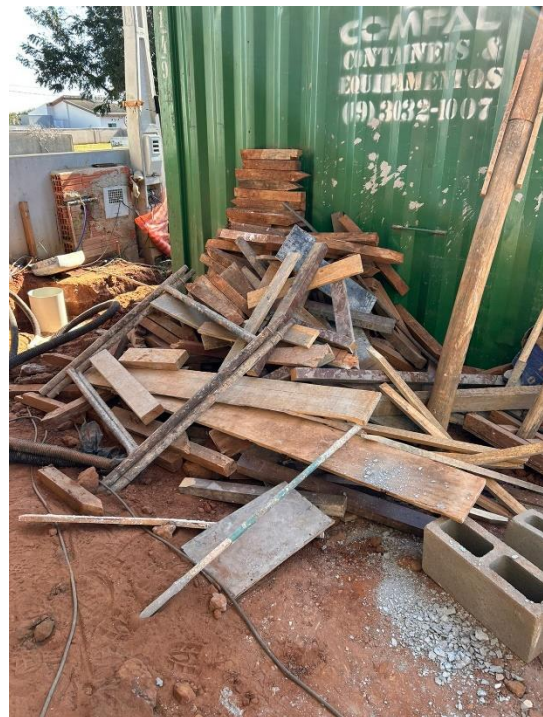
Identificamos conforme fotografia abaixo, a seguinte irregularidade em desacordo com as especificações estatutárias a saber:

Segue a foto em anexo do problema relatado.

1 – Orientar os prestadores de serviço a providenciarem uma limpeza e organização dos materiais usados na obra.

Observação: Visita realizada em 07/08/23, prazo para adequação de 48hs a partir do recebimento desta orientação. Caso a situação relatada acima esteja regularizada, favor desconsiderar a orientação e seguir o andamento da obra.
