ORIENTAÇÃO DE OBRA: Quadra 08 - Lote 13

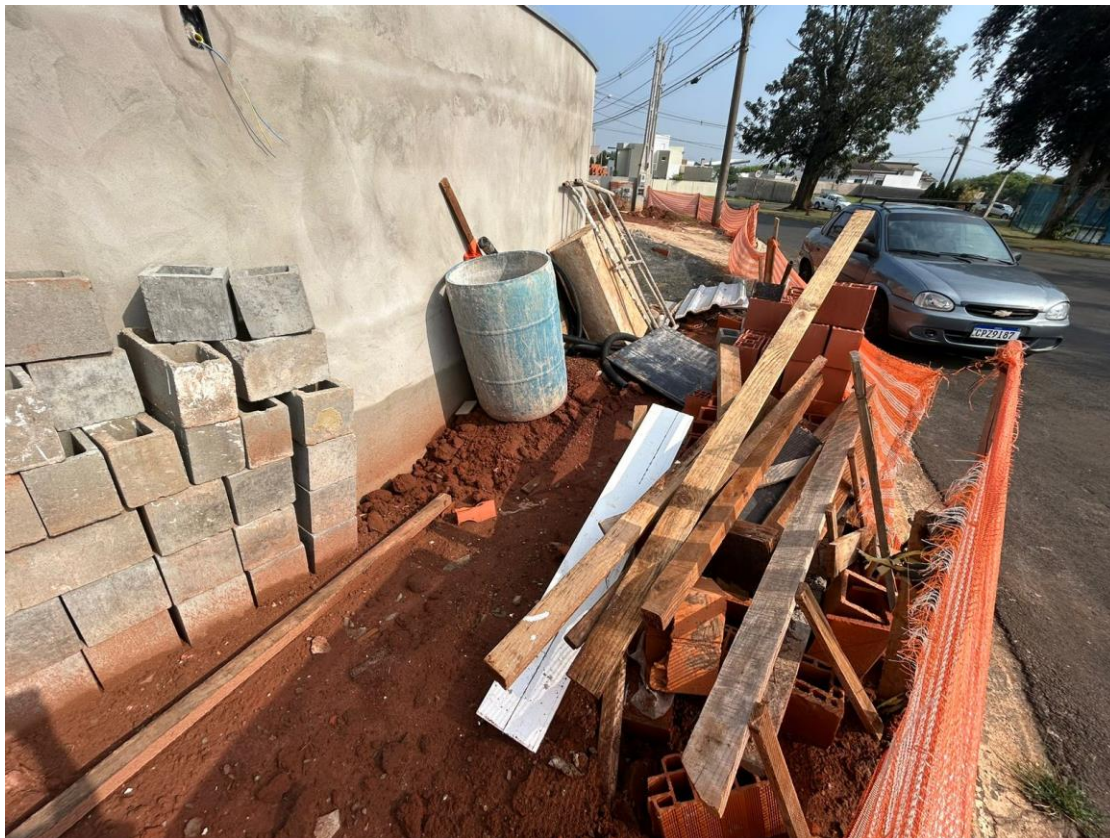
Identificamos conforme fotografia abaixo, a seguinte irregularidade em desacordo com as especificações estatutárias a saber:

Segue a foto em anexo do problema relatado.

1 – Orientar os prestadores de serviço a realizar uma organização das madeiras de modo que não fiquem amontoadas na parte de fora da obra, afim de evitar a proliferação de animais peçonhentos e trazer um aspecto de obra limpa.

Observação: Visita realizada em 03/10/23, prazo para adequação de 48hs a partir do recebimento desta orientação. Caso a situação relatada acima esteja regularizada, favor desconsiderar a orientação e seguir o andamento da obra.
