### **ORIENTAÇÃO DE OBRA: Quadra A - Lote 03**

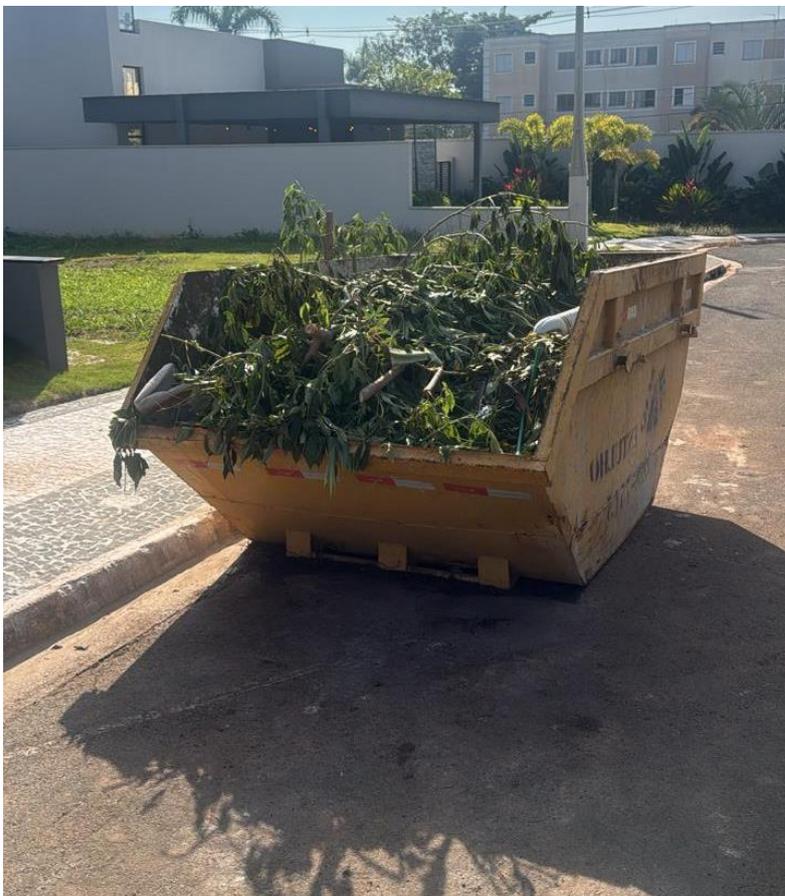
Identificamos conforme fotografia abaixo, a seguinte irregularidade em desacordo com as especificações estatutárias a saber:

Segue a foto em anexo do problema relatado.

1 – Providenciar tela de proteção para caçamba, visando evitar que materiais leves caiam sobre as vias do condomínio.

**Observação:** Visita realizada em 11/06/25, prazo para adequação de 48hs a partir do recebimento desta orientação. Caso a situação relatada acima esteja regularizada, favor desconsiderar a orientação e seguir o andamento da obra.
