ORIENTAÇÃO DE OBRA: Quadra 19 - Lote 10

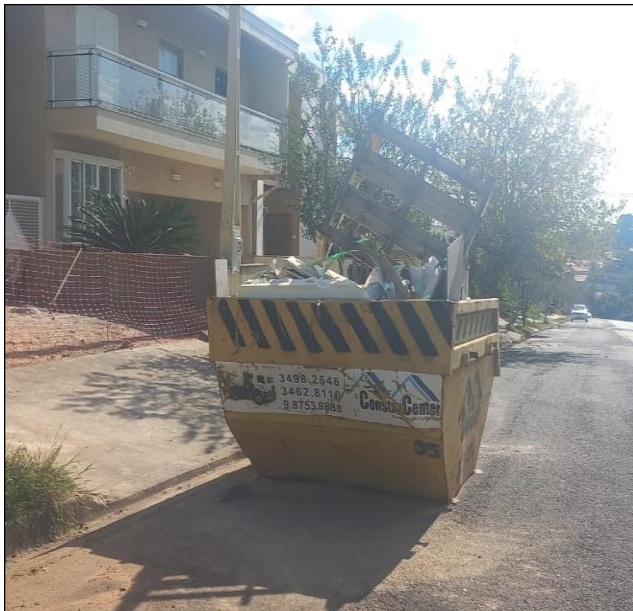
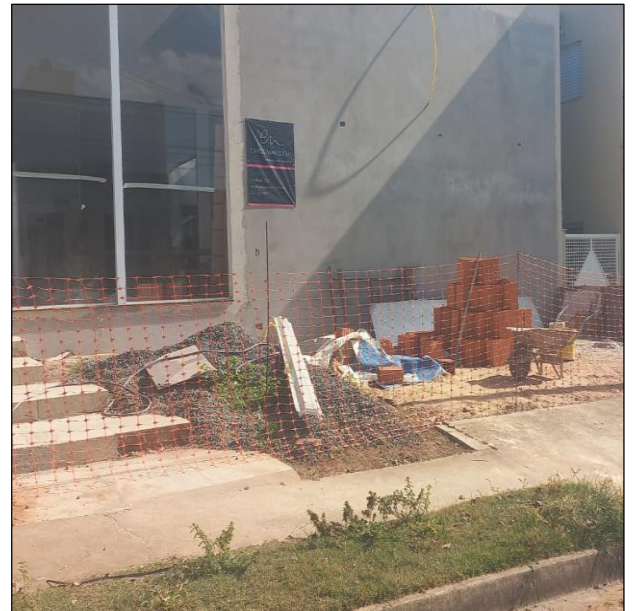
Identificamos conforme a fotografia abaixo, a seguinte irregularidade em desacordo com as especificações estatutárias a saber:

1 - Providenciar a retirada da caçamba e a limpeza da parte frontal da obra devido aos materiais espalhados, visando a organização do local.

Observação: Visita realizada em 25/07/23, prazo para adequação de 48hs a partir do recebimento desta orientação. Caso a situação relatada acima esteja regularizada, favor desconsiderar a orientação e seguir o andamento da obra.
