## **ORIENTAÇÃO DE OBRA: Quadra 15 - Lote 16**

**Alerta: Terceira orientação sobre o mesmo problema do forro cedendo.**

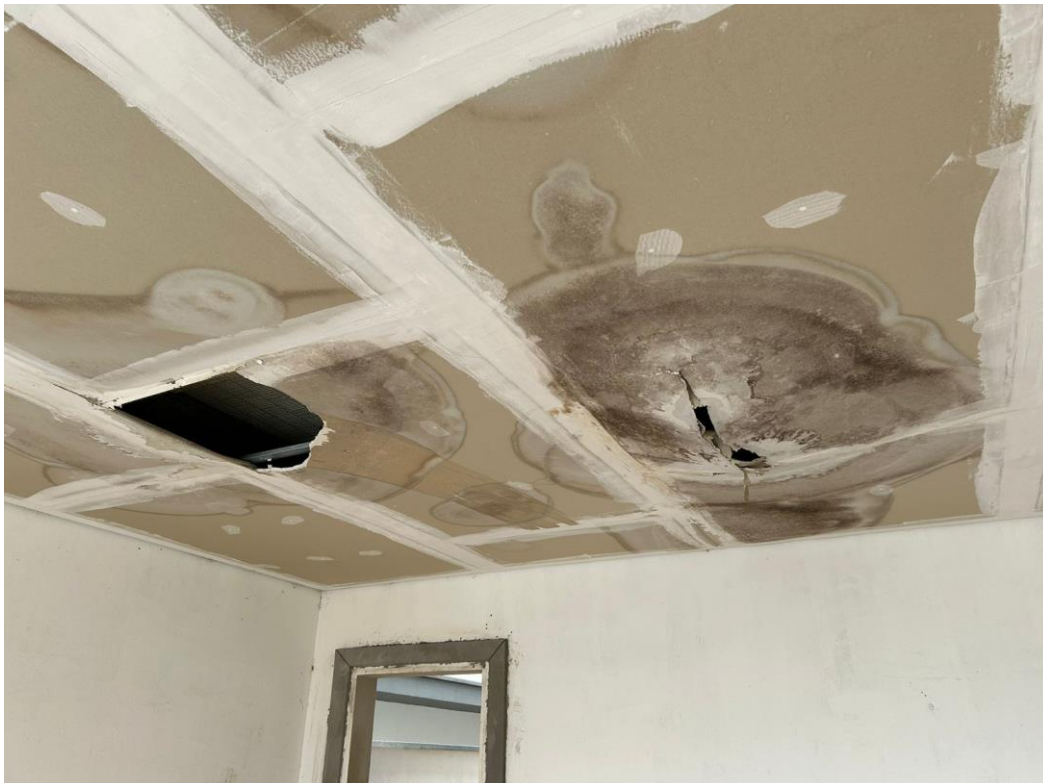
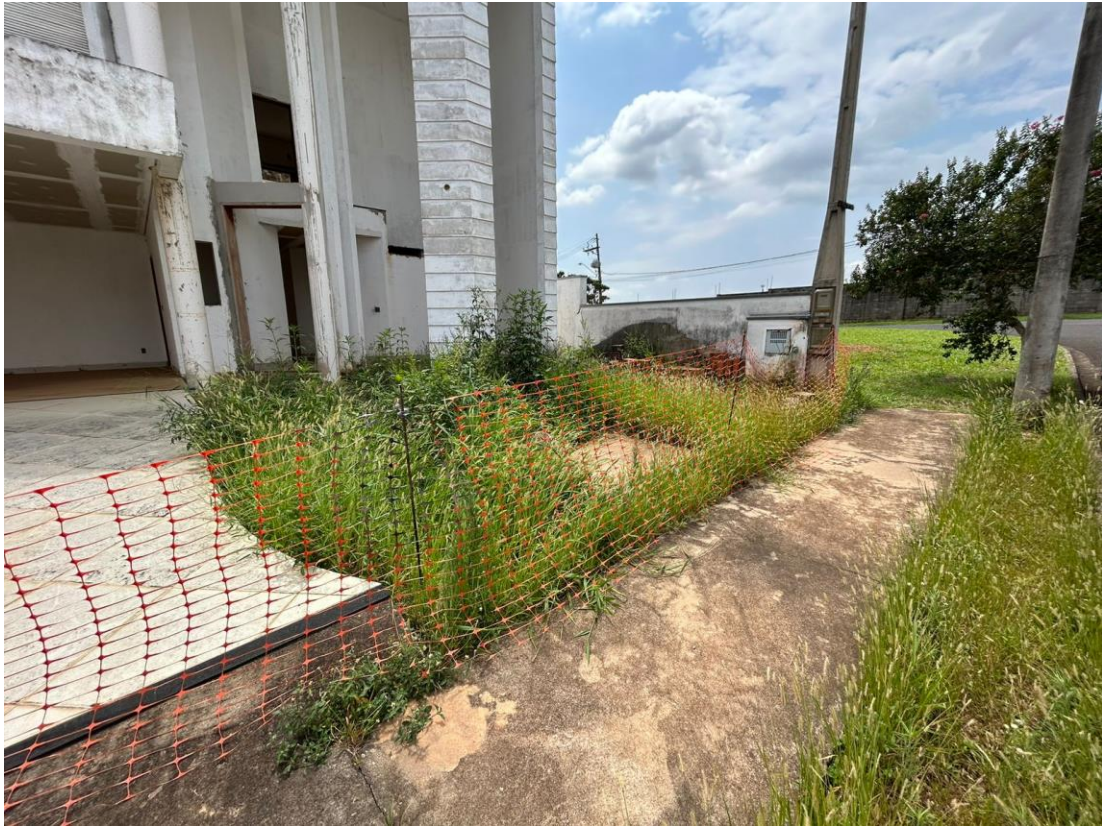
1 – Devido a paralisação da obra, o forro de gesso iniciado se encontra com diversas infiltrações, e em alguns locais já até cedeu abrindo espaços onde alguns insetos como por exemplo abelhas e marimbondos podendo acabar fazendo ninho causando problemas a segurança do local, especialmente das crianças.

2 – Providenciar a roçagem do mato alto que se encontra nas dependências da obra, afim de evitar um local de proliferação de animais peçonhentos.

**Observação:** Visita realizada em 03/11/23, prazo para adequação de 48hs a partir do recebimento desta orientação. Caso a situação relatada acima esteja regularizada, favor desconsiderar a orientação e seguir o andamento da obra.
