ORIENTAÇÃO DE OBRA: QUADRA 07 – LOTE 06

Alerta: Segunda orientação sobre o mesmo problema de madeiras amontoadas.

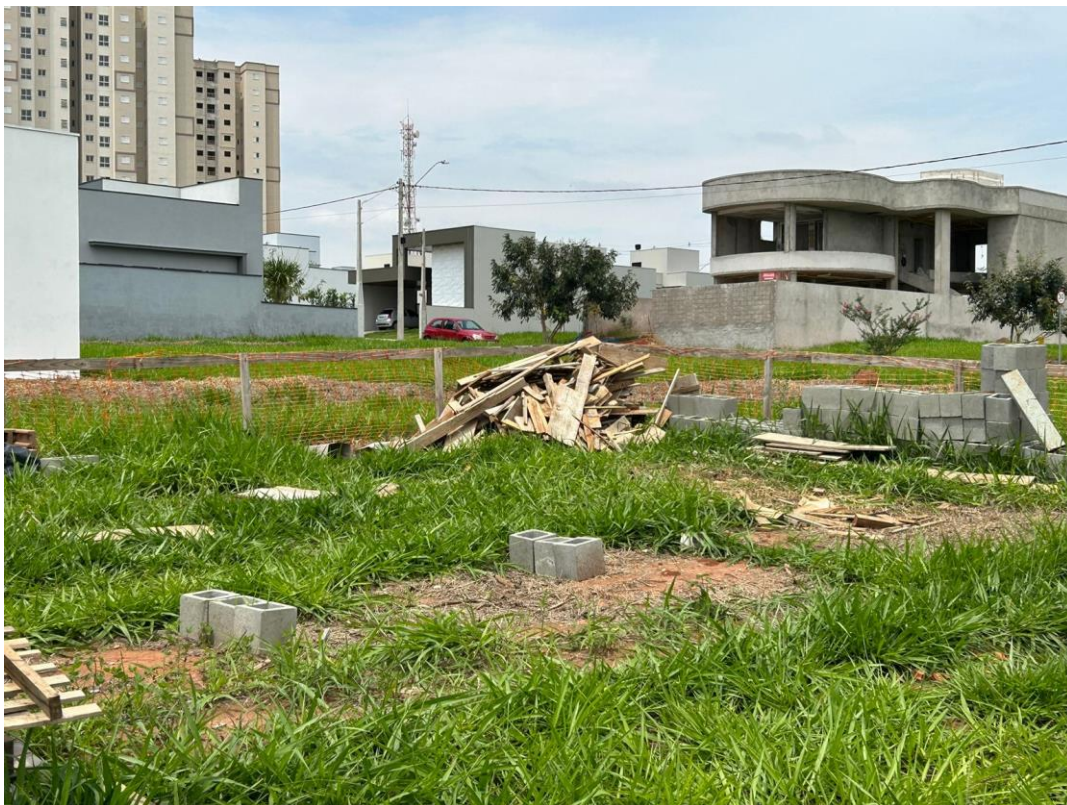
Identificamos conforme a fotografia abaixo, a seguinte irregularidade em desacordo com as especificações estatutárias a saber:

Segue a foto em anexo do problema relatado.

1 – Providenciar uma organização nas tabuas e madeiras utilizadas na obra que se encontram no lote de apoio, de modo que não fiquem amontoadas, afim de evitar um local de proliferação de animais peçonhentos.
