## **ORIENTAÇÃO DE OBRA: Quadra E - Lote 02**

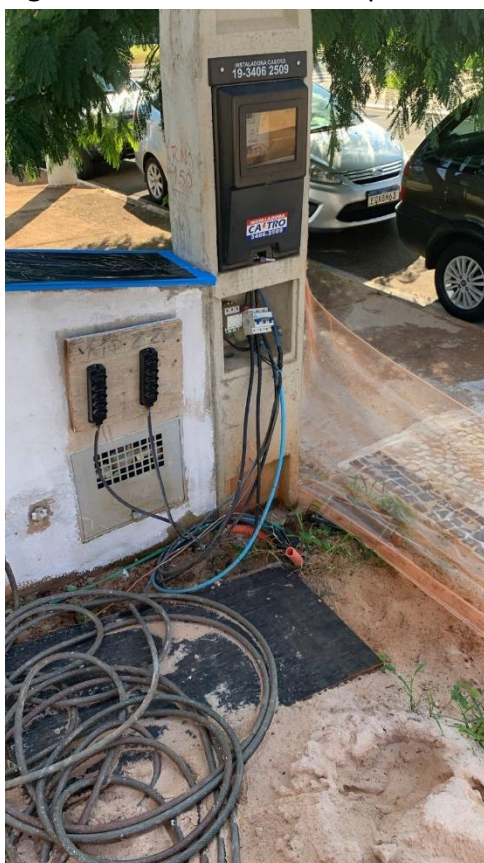
- 1- Providenciar a colocação de da tampa na caixa de energia, visando evitar acidentes elétricos.
- 2 - Atenção a caçamba muito cheia, favor providenciar a troca/remoção ou a adequação da tela de proteção que se encontra rasgada, visando evitar que os materiais leves caiam sobre a via.
