### **ORIENTAÇÃO DE OBRA: Quadra 13 - Lote 24**

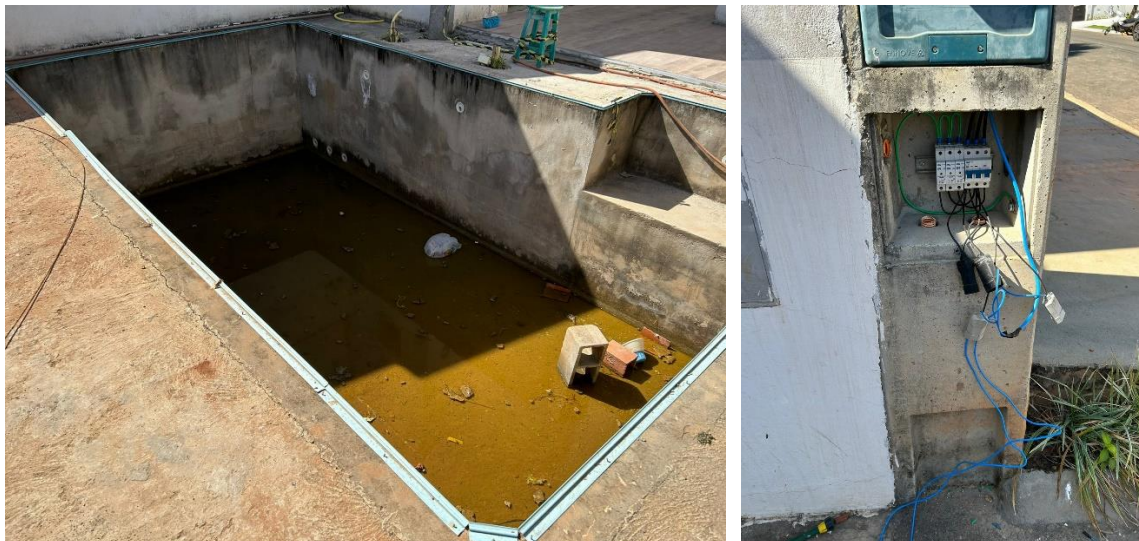
1 – Orientar os prestadores de serviço a fazer o isolamento da caixa de força, afim de evitar acidentes elétricos.

2 – Piscina com água parada, local propício para a proliferação de mosquitos da dengue, orientar os profissionais para providenciar adequação no local.

**Observação:** Visita realizada em 07/08/23, prazo para adequação de 48hs a partir do recebimento desta orientação. Caso a situação relatada acima esteja regularizada, favor desconsiderar a orientação e seguir o andamento da obra.
