**Obs.: Sétima orientação a respeito da limpeza na via**

**ORIENTAÇÃO DE OBRA: Quadra L - Lote 20**

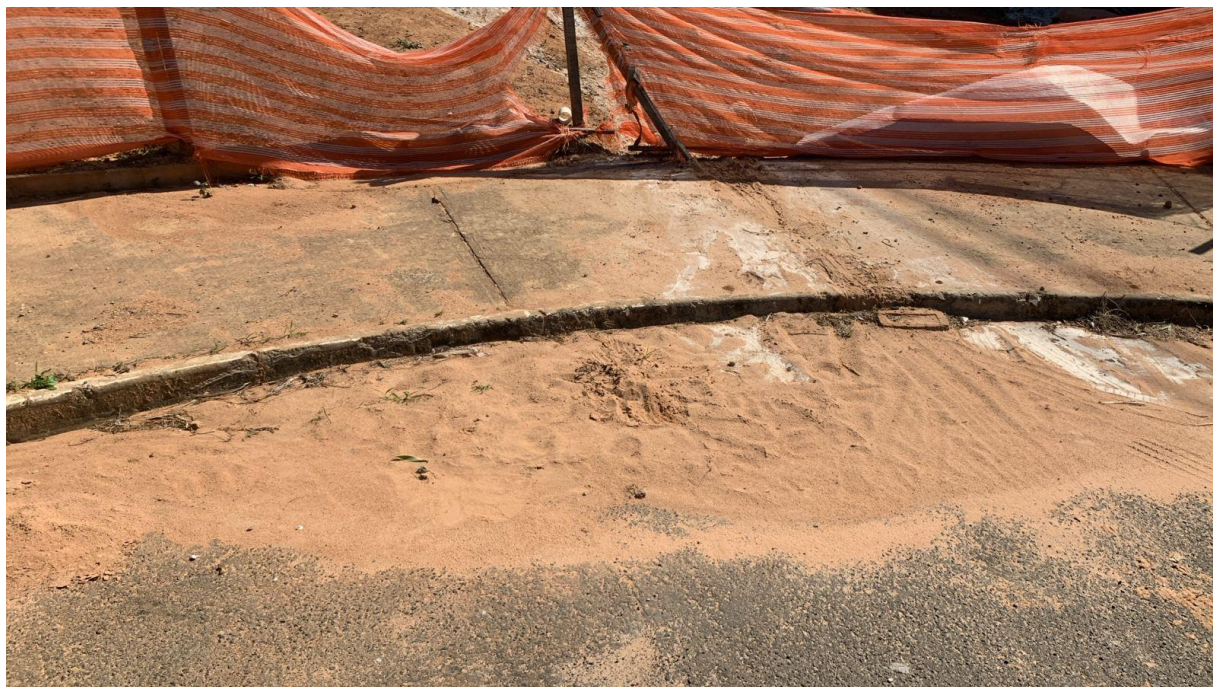
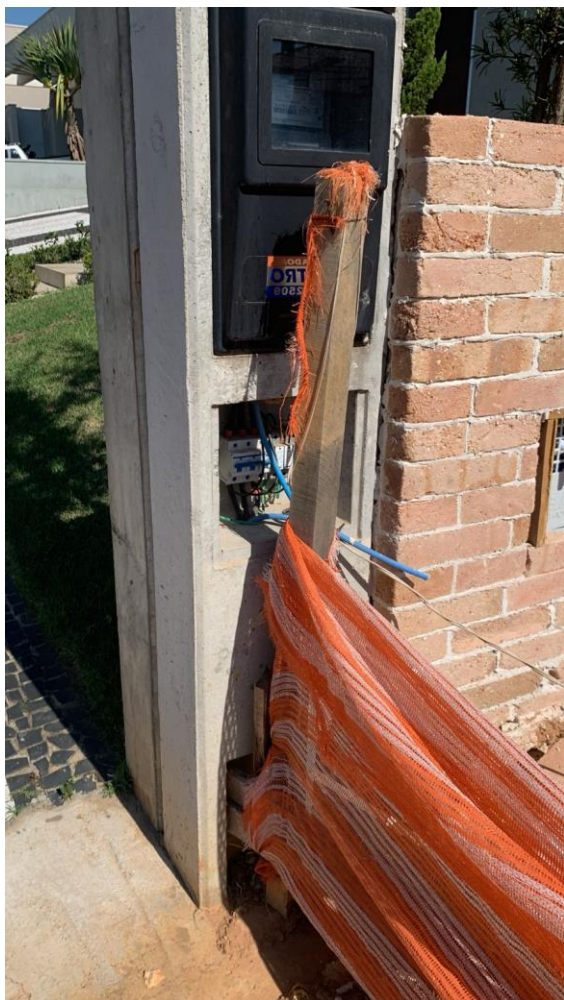
Identificamos conforme fotografia abaixo, a seguinte irregularidade em desacordo com as especificações estatutárias a saber:

Segue a foto em anexo do problema relatado.

- 1 – Providenciar a limpeza da via que se encontra com resíduos da obra.
- 2 - Providenciar a colocação de da tampa na caixa de energia, visando evitar acidentes elétricos.

**Observação:** Visita realizada em 30/05/25, prazo para adequação de 48hs a partir do recebimento desta orientação. Caso a situação relatada acima esteja regularizada, favor desconsiderar a orientação e seguir o andamento da obra.
