**ORIENTAÇÃO DE OBRA: Quadra E - Lote 02**

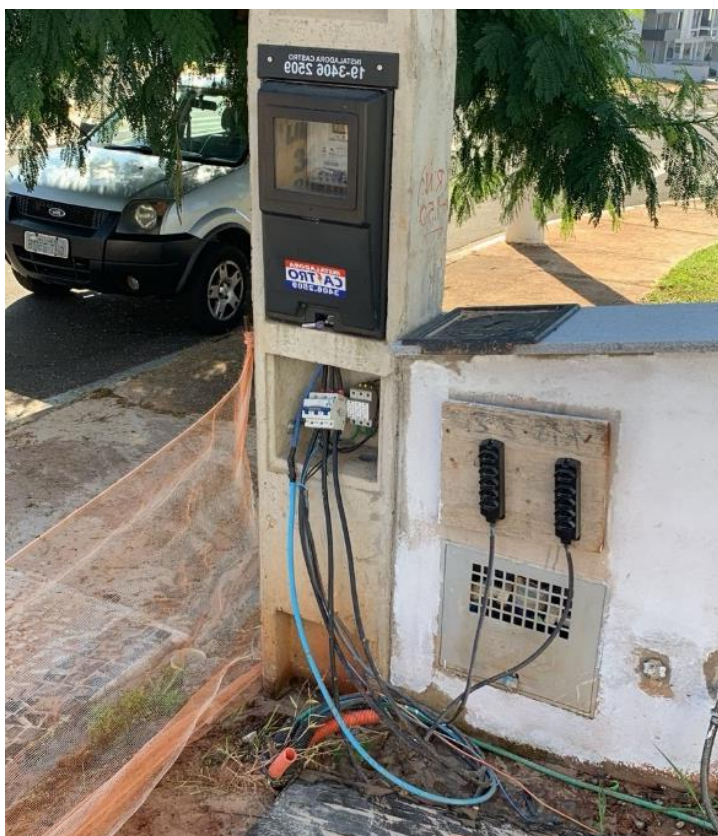
**Obs.: Segunda orientação a respeito da caixa de energia**

1 – Providenciar a colocação de da tampa na caixa de energia, visando evitar acidentes elétricos.

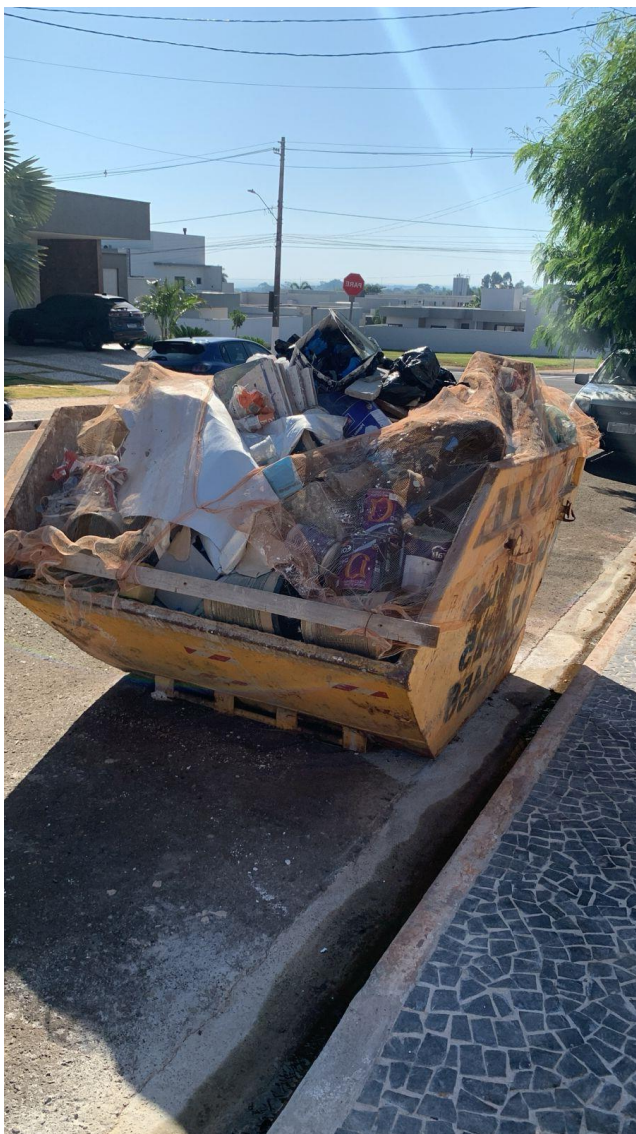
**Obs.: Segunda orientação a respeito da caçamba**

2 - Atenção a caçamba muito cheia, favor providenciar a troca/remoção ou a adequação da tela de proteção que se encontra rasgada, visando evitar que os materiais leves caiam sobre a via.
