### **ORIENTAÇÃO DE OBRA: Quadra K - Lote 05**

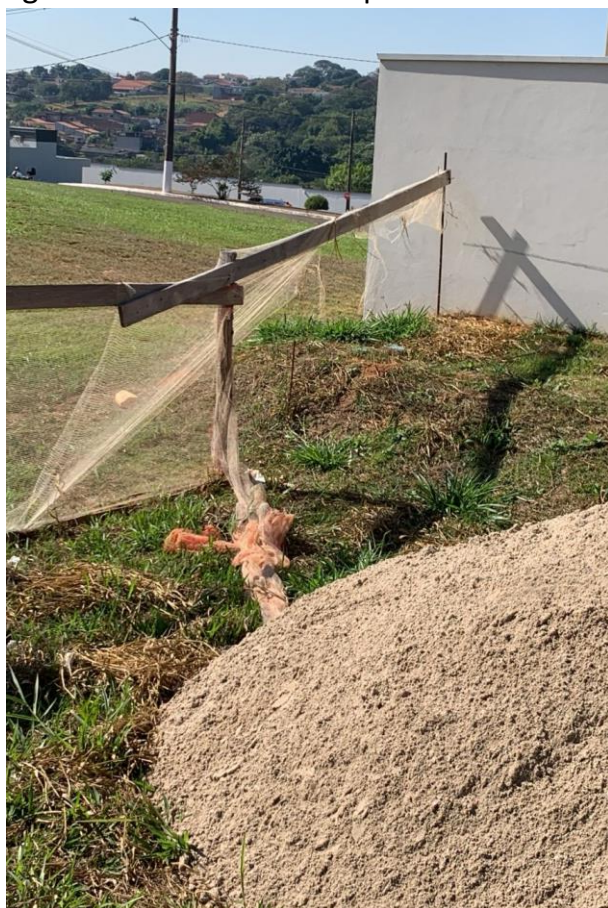
Identificamos conforme fotografia abaixo, a seguinte irregularidade em desacordo com as especificações estatutárias a saber:

1 – Providenciar a adequação da tela de proteção que se encontra rasgada, visando evitar acessos a obra, precavendo possíveis acidentes.

**Observação:** Visita realizada em 30/05/25, prazo para adequação de 48hs a partir do recebimento desta orientação. Caso a situação relatada acima esteja regularizada, favor desconsiderar a orientação e seguir o andamento da obra.
