### **ORIENTAÇÃO DE OBRA: Quadra B - Lote 07**

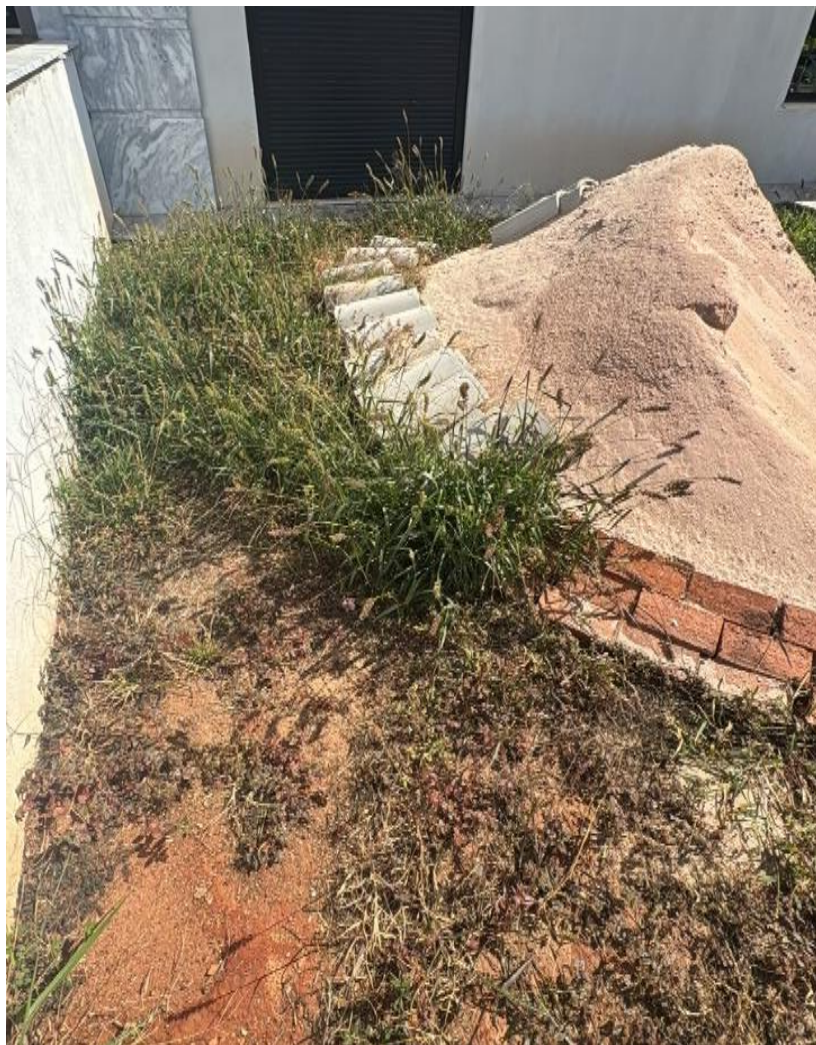
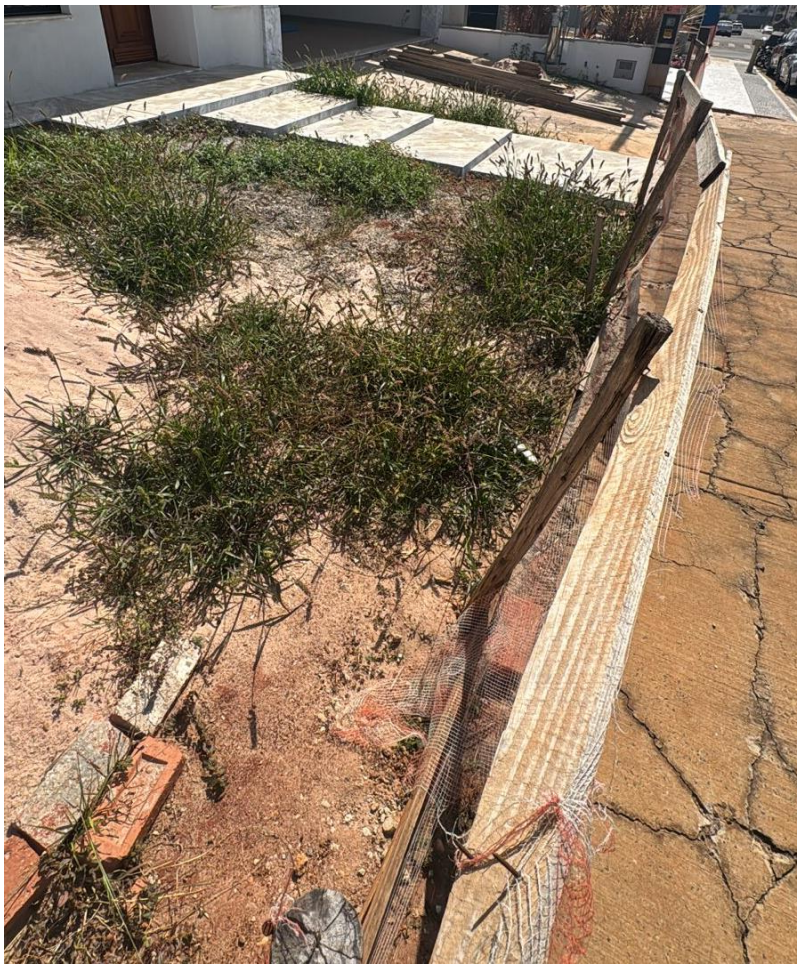
1 – Atenção ao mato alto presente na frente da obra, providenciar com urgência a capinagem, evitando a proliferação de animais peçonhentos.

**Observação:** Visita realizada em 17/07/25, prazo para adequação de 48hs a partir do recebimento desta orientação. Caso a situação relatada acima esteja regularizada, favor desconsiderar a orientação e seguir o andamento da obra.
