**Obs.: Segunda orientação a respeito do mato alto.**

**ORIENTAÇÃO DE OBRA: Quadra F - Lote 06**

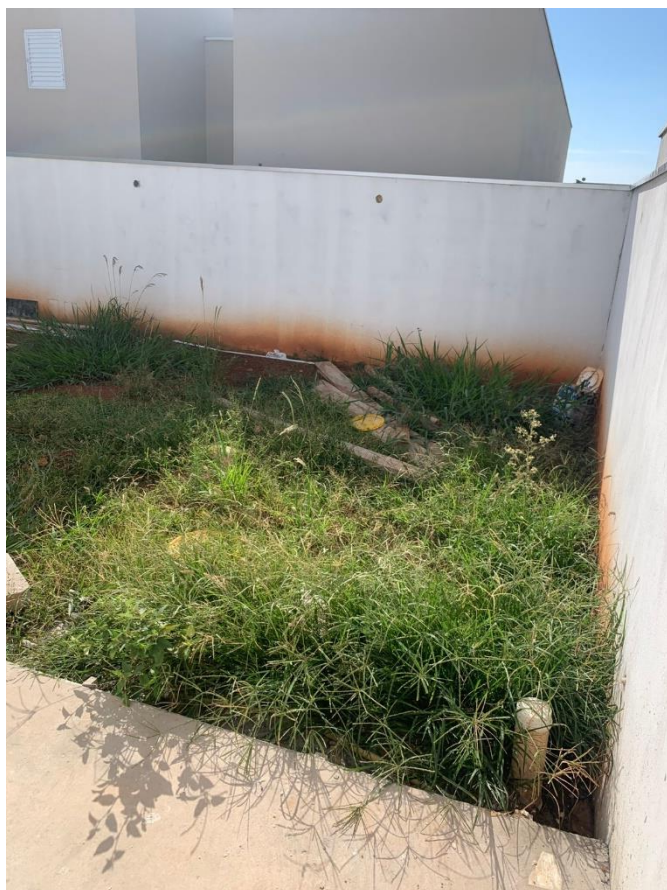
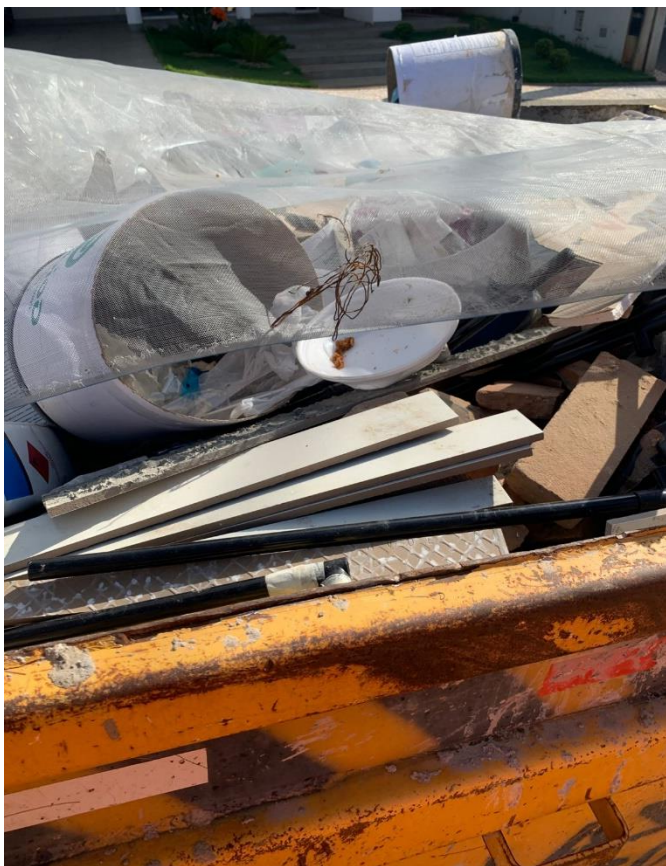
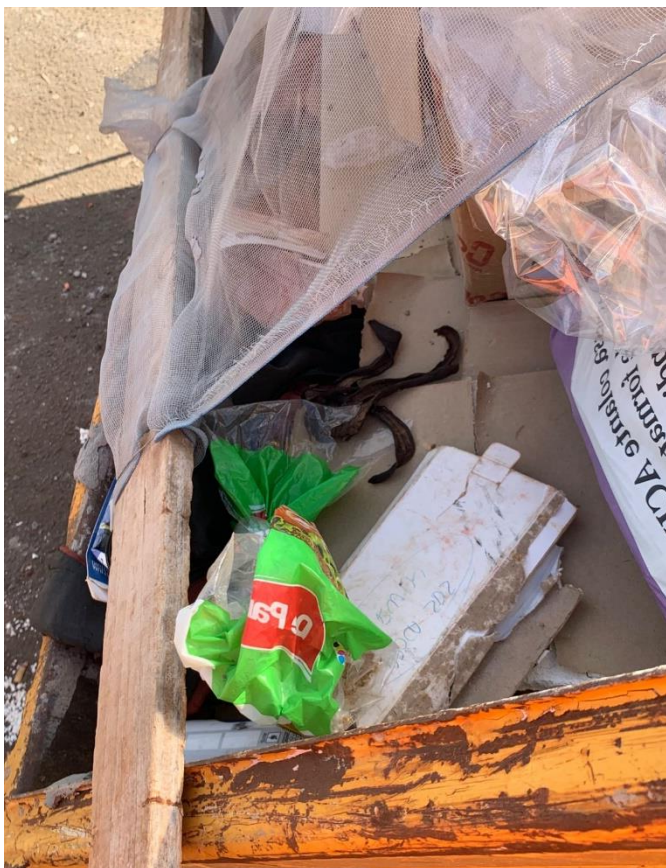
Identificamos conforme fotografia abaixo, a seguinte irregularidade em desacordo com as especificações estatutárias a saber:

- 1 – Atenção ao mato alto presente na obra, providenciar com urgência a capinagem, evitando a proliferação de animais peçonhentos.
- 2 – Orientar os prestadores de serviço a não descartarem marmitas ou restos de alimento na caçamba, afim de evitar um local de proliferação de animais peçonhentos.

**Observação:** Visita realizada em 26/05/25, prazo para adequação de 48hs a partir do recebimento desta orientação. Caso a situação relatada acima esteja regularizada, favor desconsiderar a orientação e seguir o andamento da obra.
