ORIENTAÇÃO DE OBRA: Quadra 15 - Lote 16

Alerta: Segunda orientação sobre o mesmo problema sobre o forro cedendo.

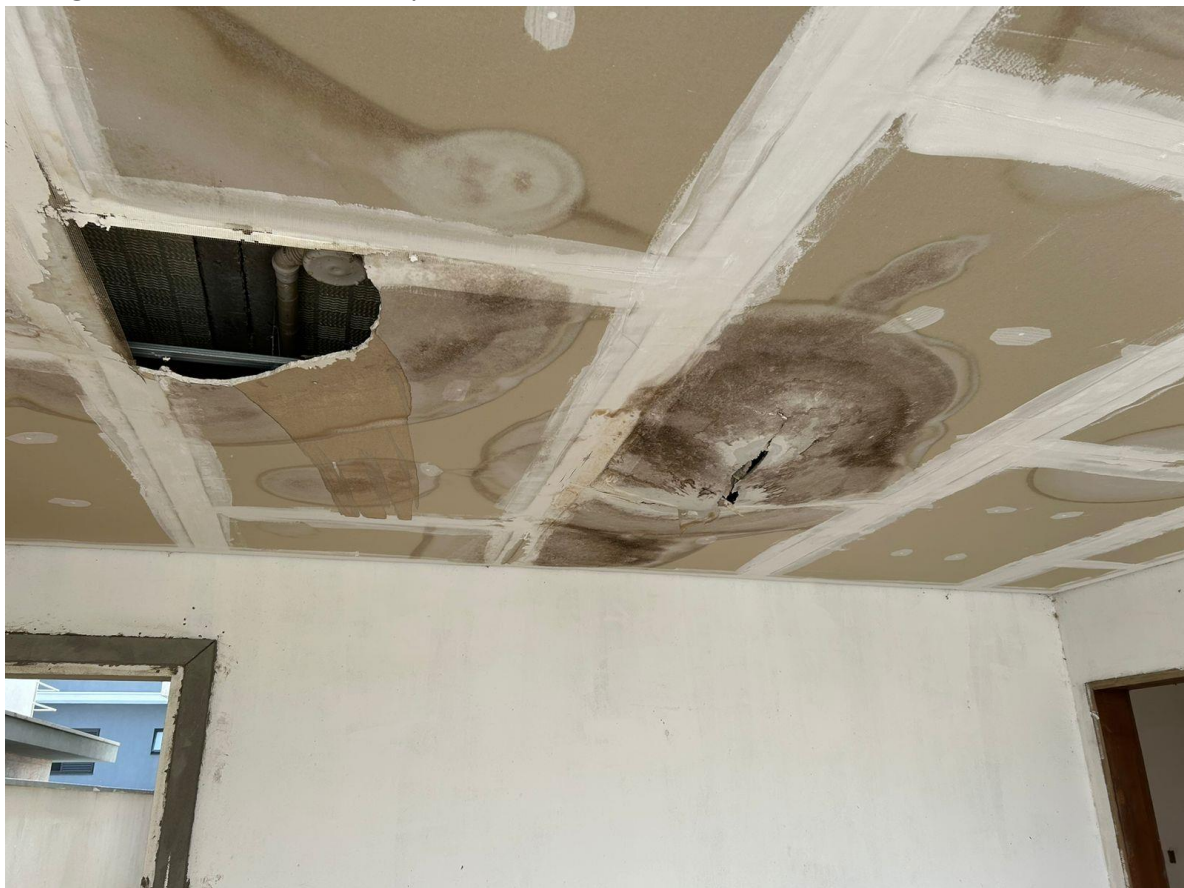
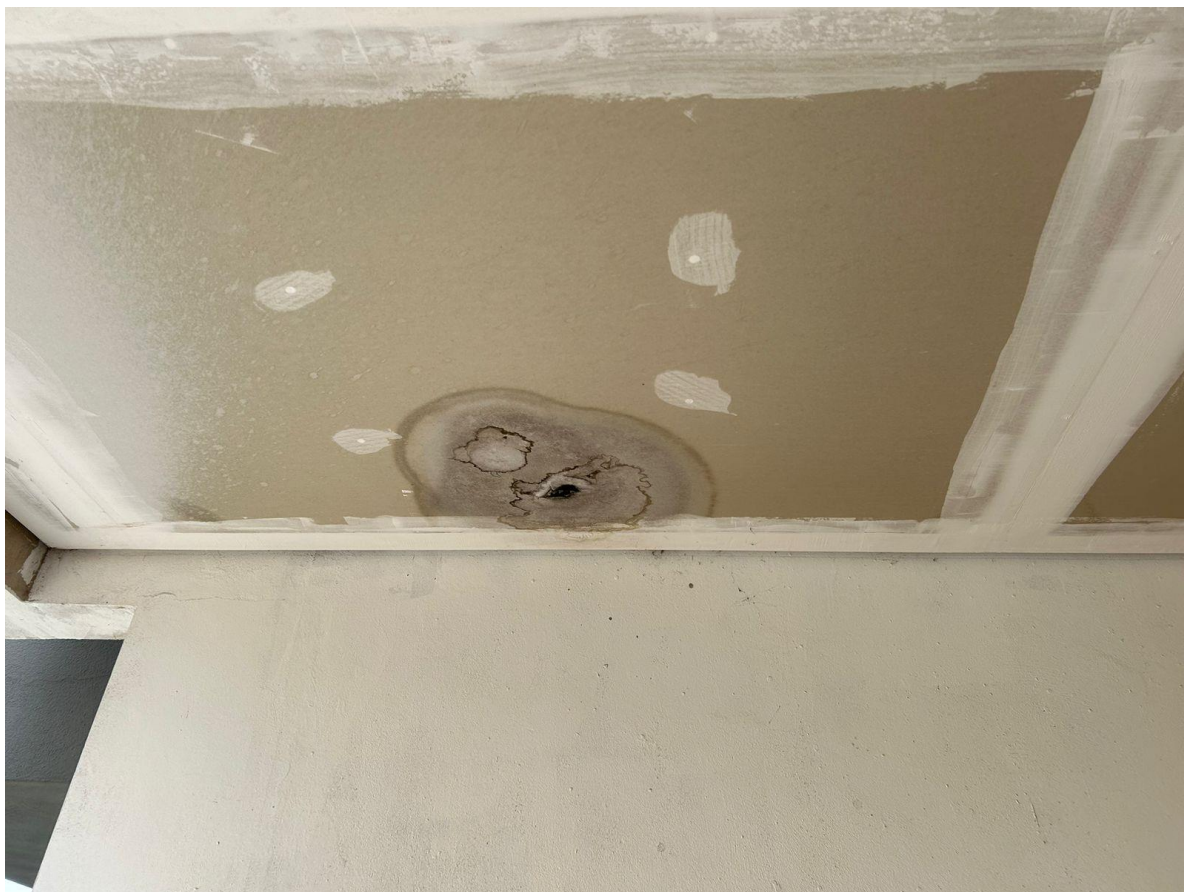
1 – Devido a obra a certo tempo paralisada, o forro de gesso iniciado na mesma se encontra com diversas infiltrações, e em alguns locais já até cedeu abrindo espaços onde alguns insetos como por exemplo abelhas e marimbondos pode acabar fazendo ninho causando problemas a segurança do local, especialmente das crianças.

Observação: Visita realizada em 03/10/23, prazo para adequação de 48hs a partir do recebimento desta orientação. Caso a situação relatada acima esteja regularizada, favor desconsiderar a orientação e seguir o andamento da obra.
