### **ORIENTAÇÃO DE OBRA: Quadra 07 - Lote 03**

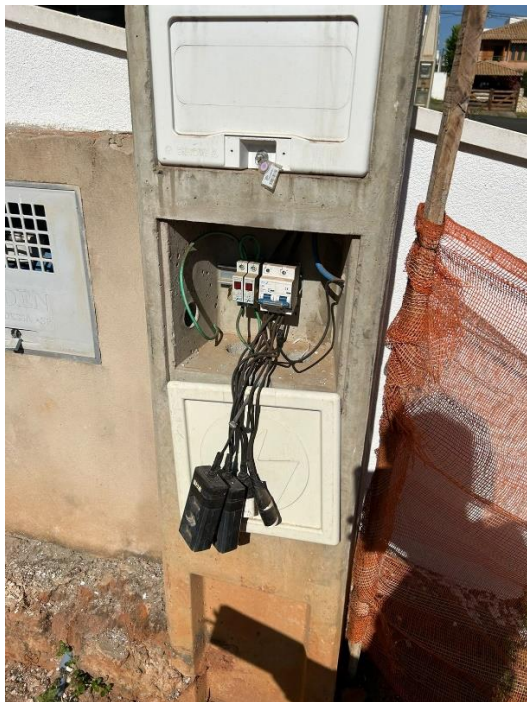
1 – Orientar os prestadores de serviço a fazer o isolamento da caixa de força, afim de evitar acidentes elétricos.

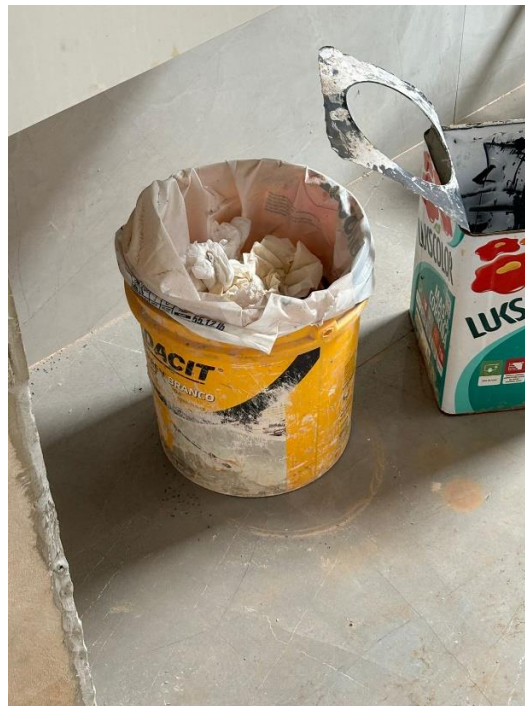
2 – Providenciar uma limpeza para a remoção de lixos na obra para evitar a proliferação de baratas e outros tipos de inconvenientes.
