ORIENTAÇÃO DE OBRA: QUADRA 05 – LOTE 09

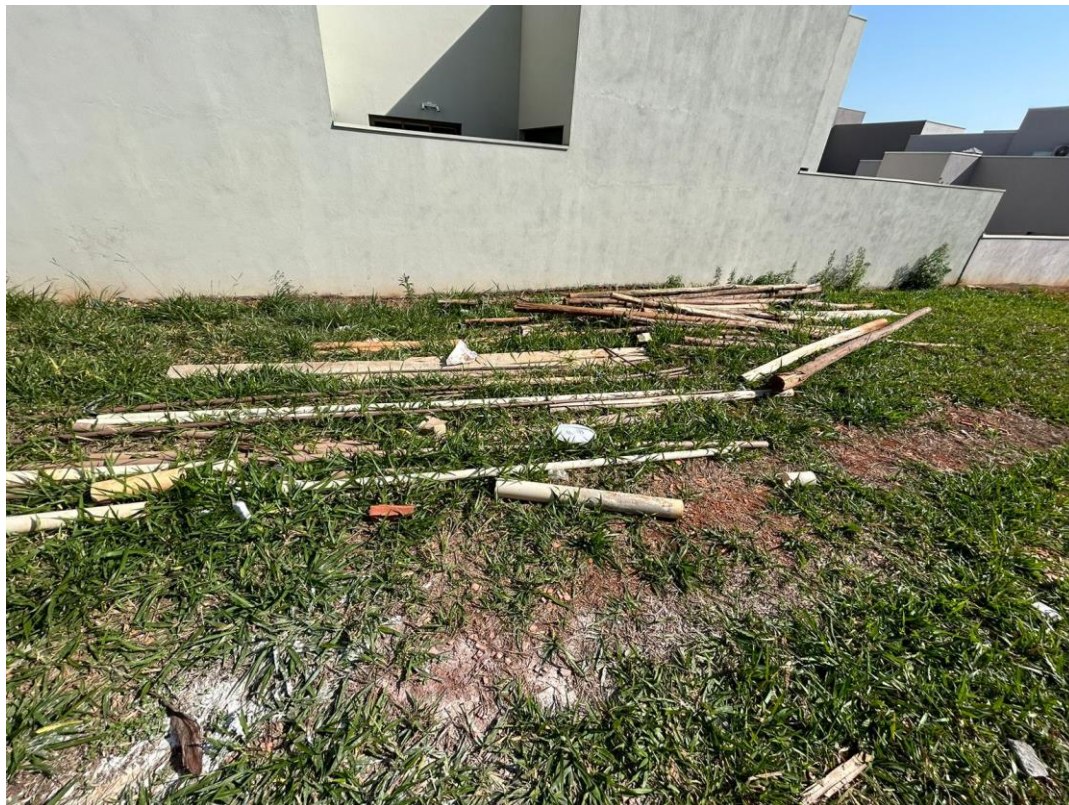
1 – Providenciar uma organização das madeiras no lote de apoio, que se encontram de modo a ajudar na proliferação de animais peçonhentos, por favor realizar a organização e limpeza.

Observação: Visita realizada em 22/09/23, prazo para adequação de 48hs a partir do recebimento desta orientação. Caso a situação relatada acima estiver regularizada, favor desconsiderar a orientação e seguir o andamento da obra.
