ORIENTAÇÃO DE OBRA: Quadra I - Lote 02

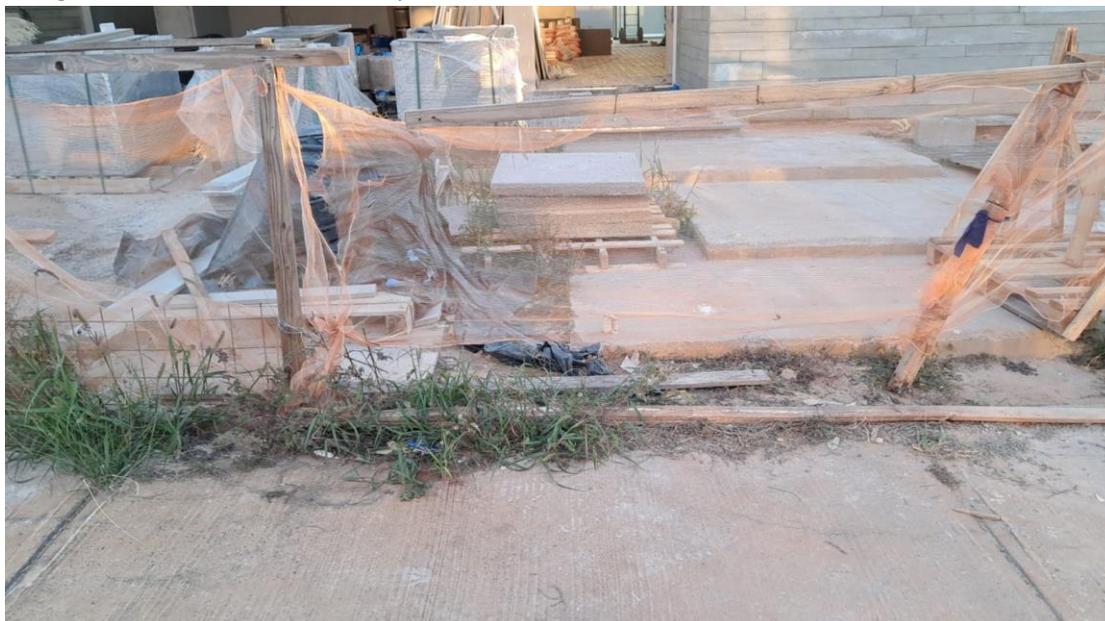
Identificamos conforme fotografia abaixo, a seguinte irregularidade em desacordo com as especificações estatutárias a saber:

Segue a foto em anexo do problema relatado.

1- Providenciar a adequação da tela de proteção que se encontra danificada, visando evitar acessos a obra, precavendo possíveis acidentes.

Observação: Visita realizada em 15/05/25, prazo para adequação de 48hs a partir do recebimento desta orientação. Caso a situação relatada acima esteja regularizada, favor desconsiderar a orientação e seguir o andamento da obra.
