ORIENTAÇÃO DE OBRA: Quadra L - Lote 20

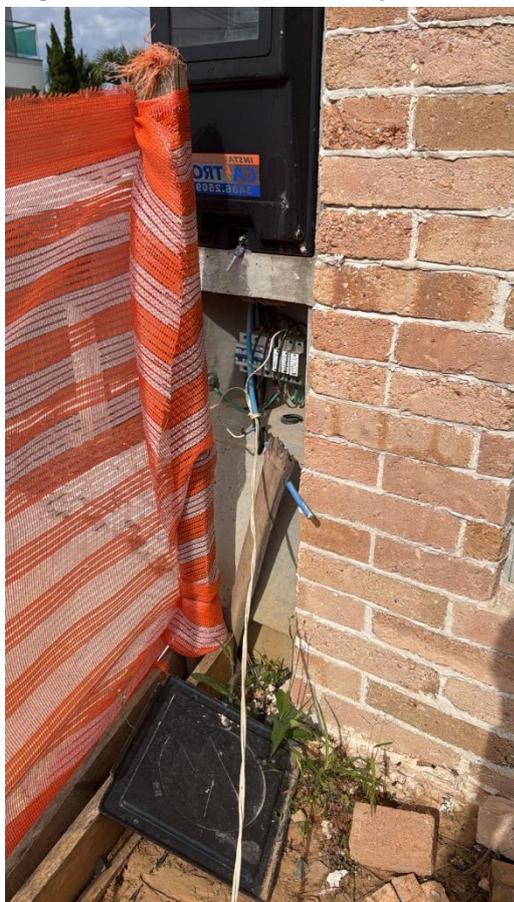
Identificamos conforme fotografia abaixo, a seguinte irregularidade em desacordo com as especificações estatutárias a saber:

1 – Providenciar a colocação da tampa na caixa de energia, visando evitar acidentes elétricos.
