ORIENTAÇÃO DE OBRA: QUADRA 01 - LOTE 05

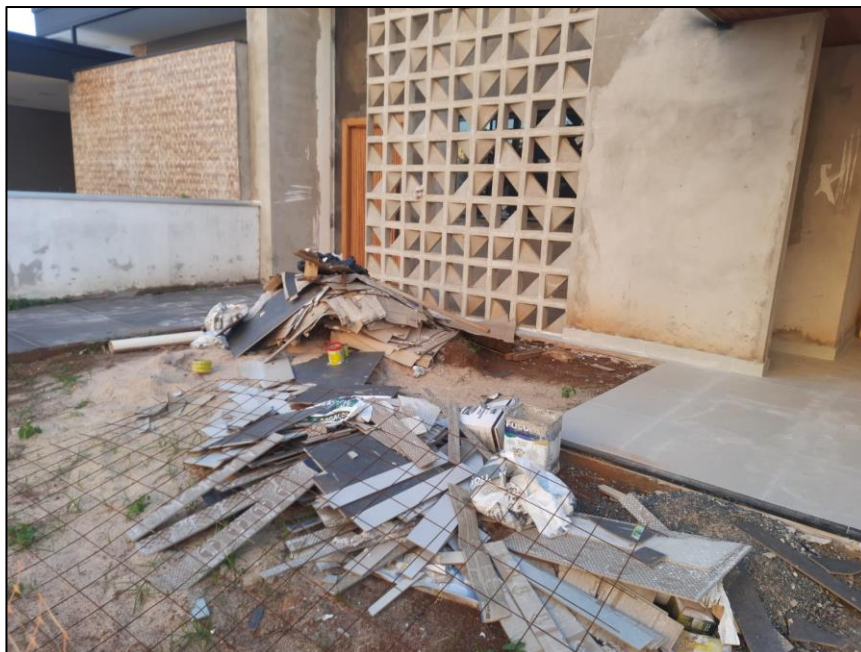
1 - Devido ao acúmulo de entulho na frente da construção, favor orientar os prestadores de serviços para limpeza e organização no local.

Observação: Visita realizada em 19/06/23, prazo para adequação de 48hs a partir do recebimento desta orientação. Caso a situação relatada acima estiver regularizada, favor desconsiderar a orientação e seguir o andamento da obra.
