ORIENTAÇÃO DE OBRA: QUADRA 01 - LOTE 02

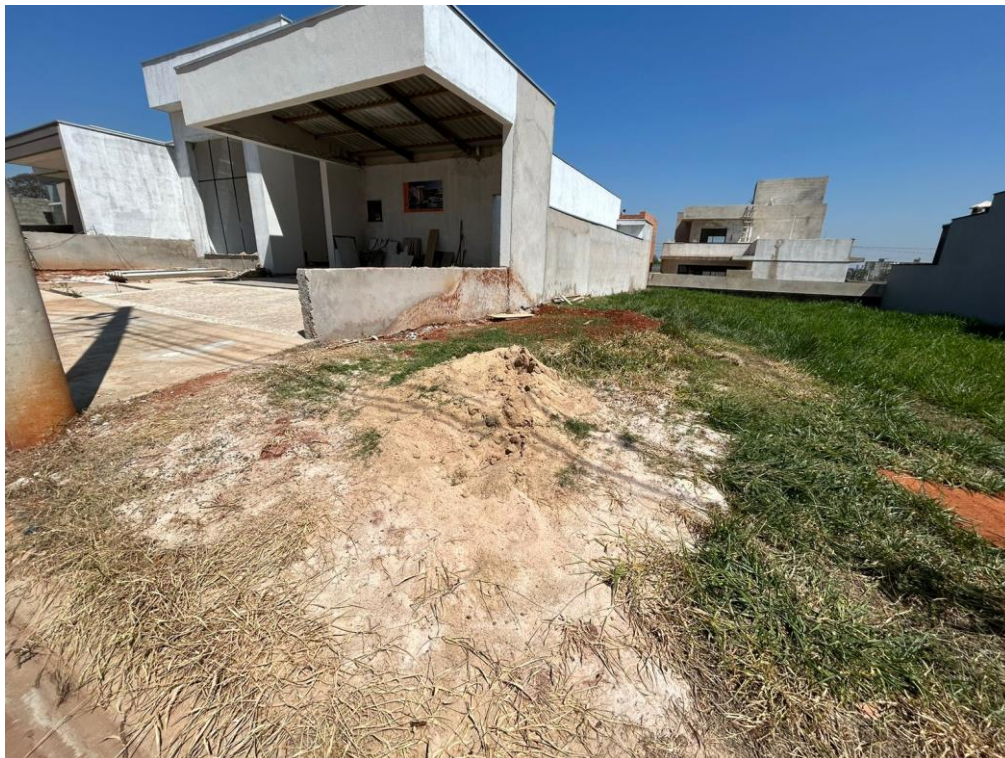
Identificamos conforme a fotografia abaixo, a seguinte irregularidade em desacordo com as especificações estatutárias a saber:

Segue a foto em anexo do problema relatado.

1 – Providenciar uma limpeza ou cercamento com tela de proteção no lote de apoio, afim de evitar problemas na hora que o mato do lote for aparado.
