### **ORIENTAÇÃO DE OBRA: Quadra I - Lote 08**

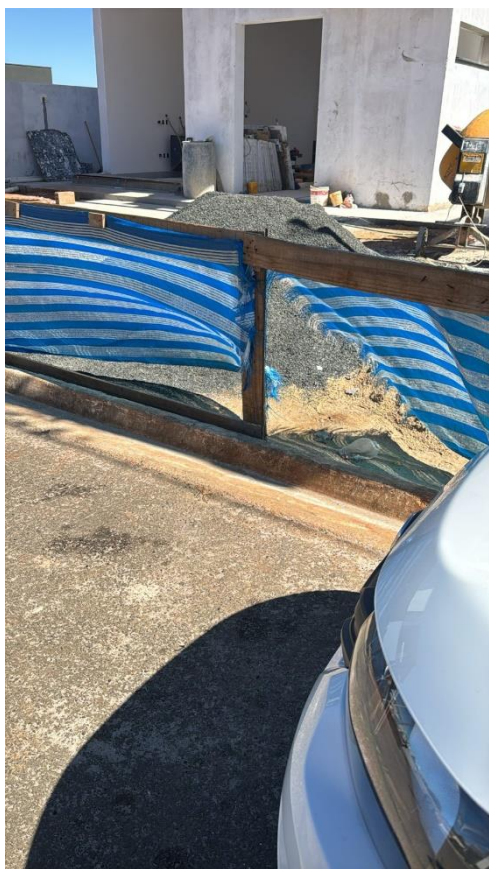
Identificamos conforme fotografia abaixo, a seguinte irregularidade em desacordo com as especificações estatutárias a saber:

1 – Providenciar a adequação da tela de proteção que se encontra rasgada.

**Observação:** Visita realizada em 30/07/25, prazo para adequação de 48hs a partir do recebimento desta orientação. Caso a situação relatada acima esteja regularizada, favor desconsiderar a orientação e seguir o andamento da obra.
