ORIENTAÇÃO DE OBRA: Quadra 13 - Lote 12

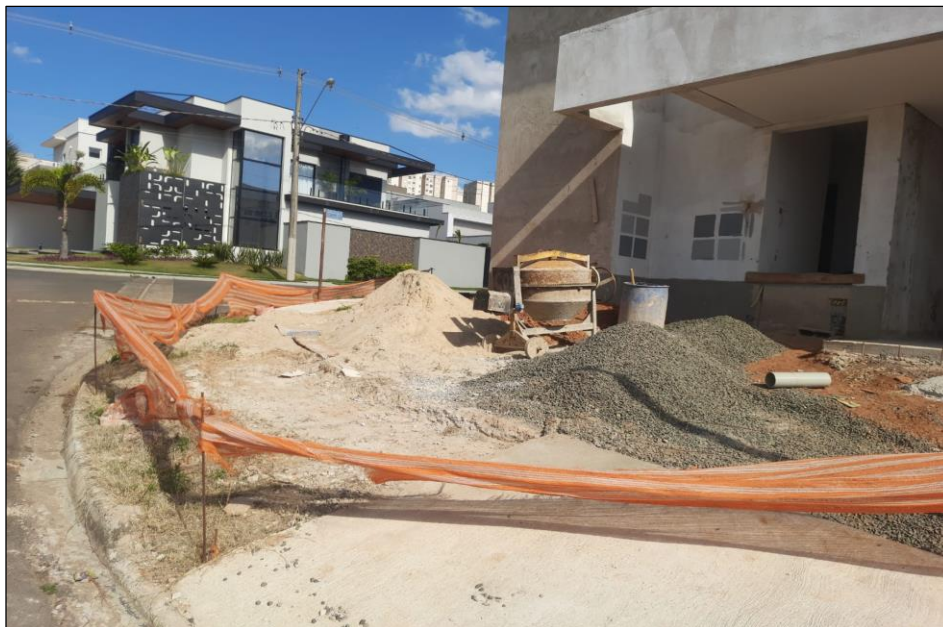
1 - Providenciar uma limpeza e organização na parte da frente da obra, devido aos materiais e equipamentos espalhados. Favor orientar os prestadores de serviços para adequação. Atenção também com a tela de proteção fazer a colocação de maneira correta.

Observação: Visita realizada em 25/07/23, prazo para adequação de 48hs a partir do recebimento desta orientação. Caso a situação relatada acima esteja regularizada, favor desconsiderar a orientação e seguir o andamento da obra.
