ORIENTAÇÃO DE OBRA: Quadra I - Lote 02

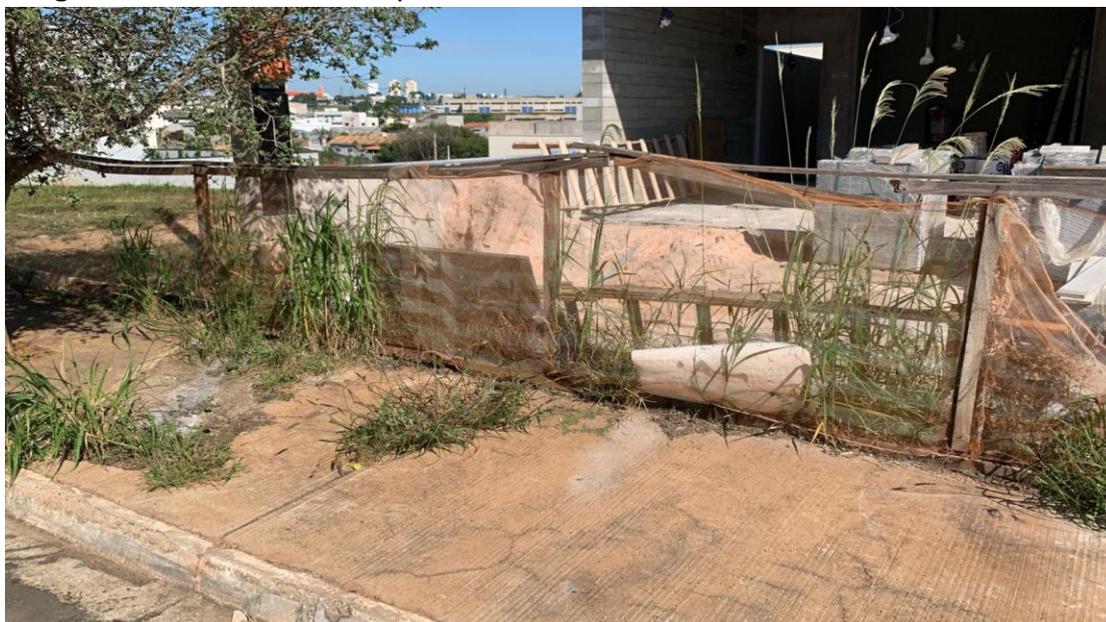
1- Atenção ao mato alto presente na obra, providenciar com urgência a capinagem, evitando a proliferação de animais peçonhentos.

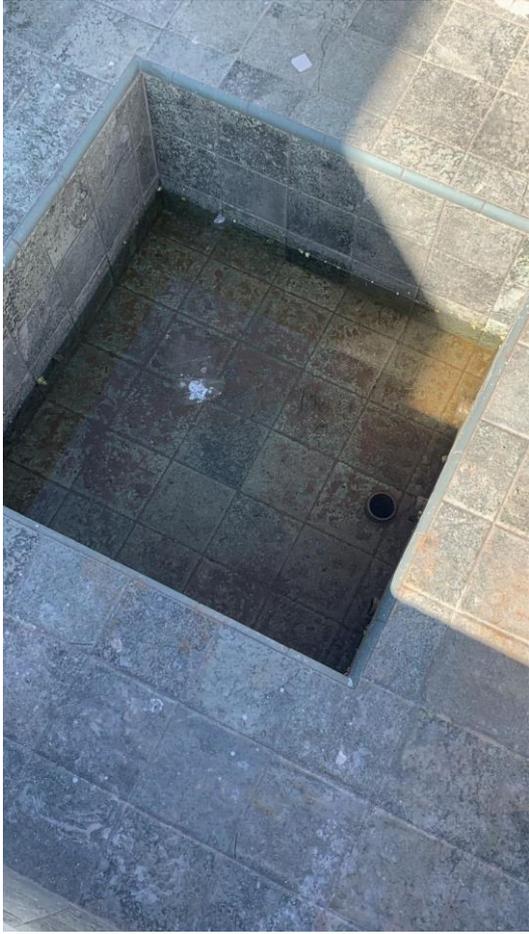
2 - Piscina com água parada, local propício para a proliferação de mosquitos da dengue, durante a visita foi notada a presença de larvas na água, favor providenciar a adequação com cloro ou a remoção completa da água.

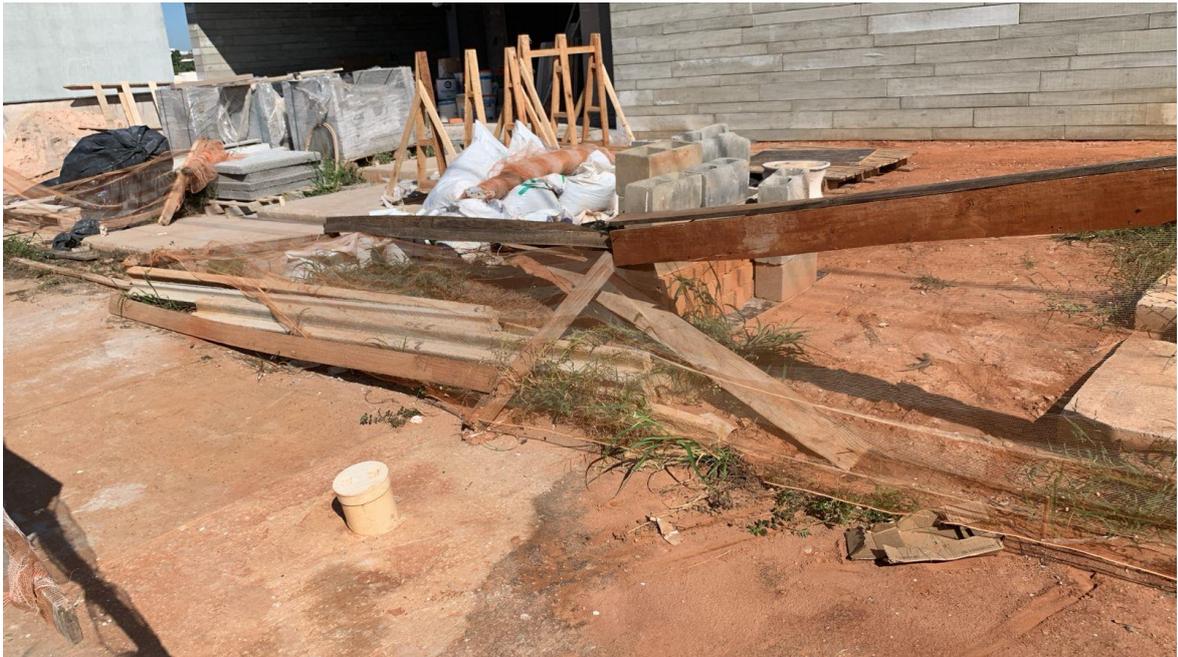
3 - Providenciar a adequação da tela de proteção que se encontra caída, visando evitar acessos a obra, precavendo possíveis acidentes.

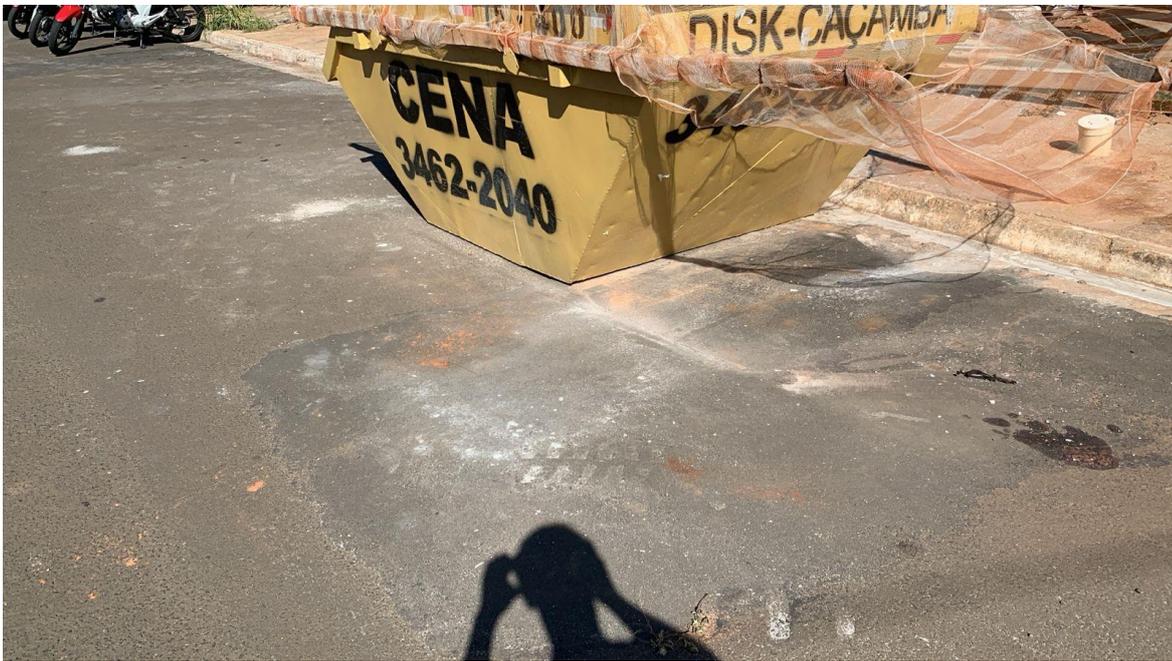
4 - Orientar aos prestadores de serviço a realizar uma limpeza na via que se encontra suja ao redor da caçamba.
