### **ORIENTAÇÃO DE OBRA: Quadra K - Lote 02**

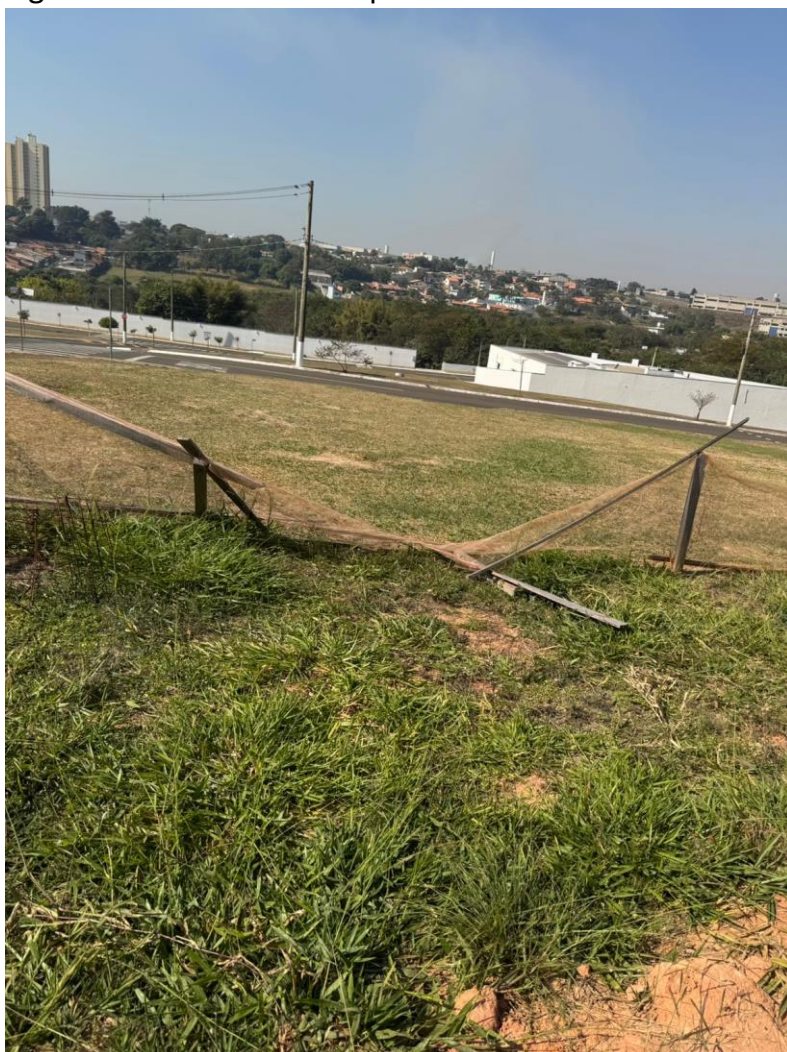
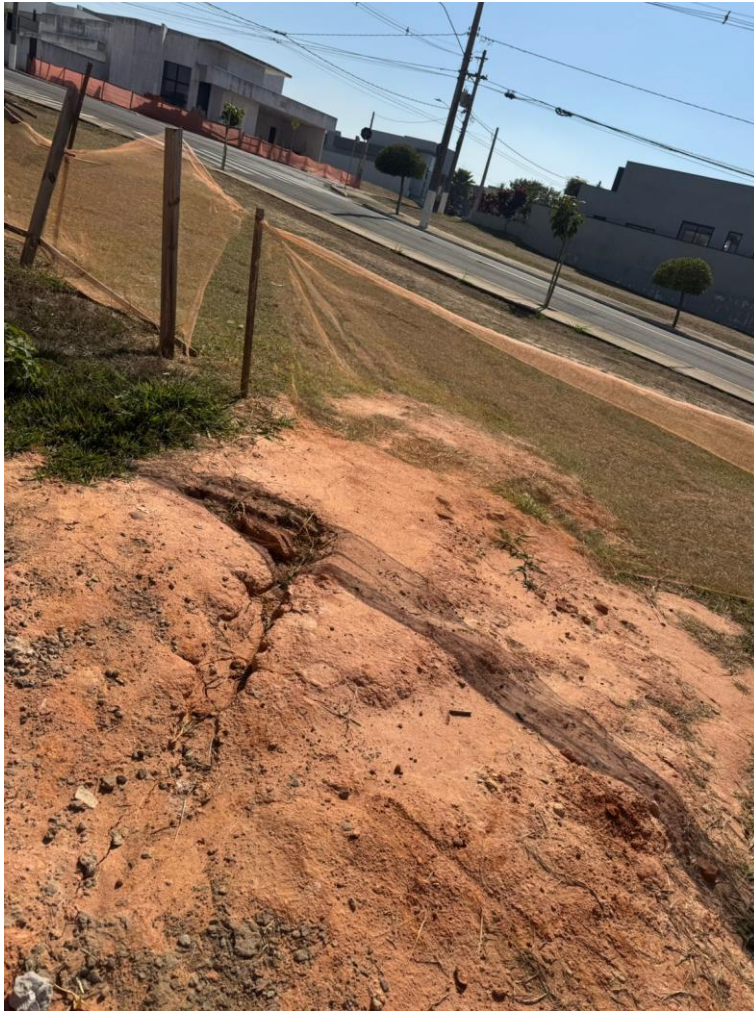
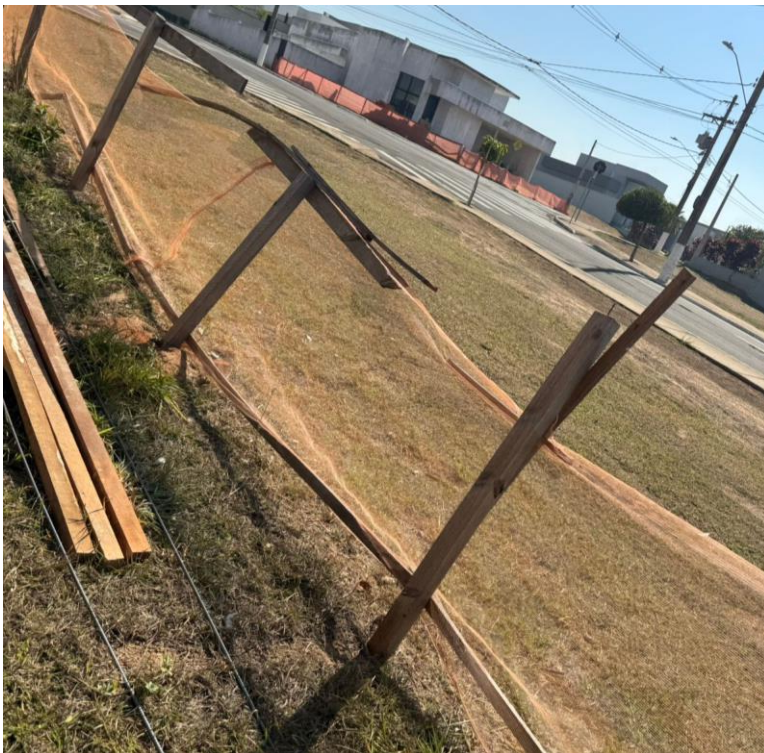
1 – Providenciar a adequação da tela de proteção que se encontra rasgada ou caída em diversos pontos, visando evitar acessos, precavendo possíveis acidentes.

**Observação:** Visita realizada em 23/07/25, prazo para adequação de 48hs a partir do recebimento desta orientação. Caso a situação relatada acima esteja regularizada, favor desconsiderar a orientação e seguir o andamento da obra.
