ORIENTAÇÃO DE OBRA: QUADRA 08 – LOTE 06

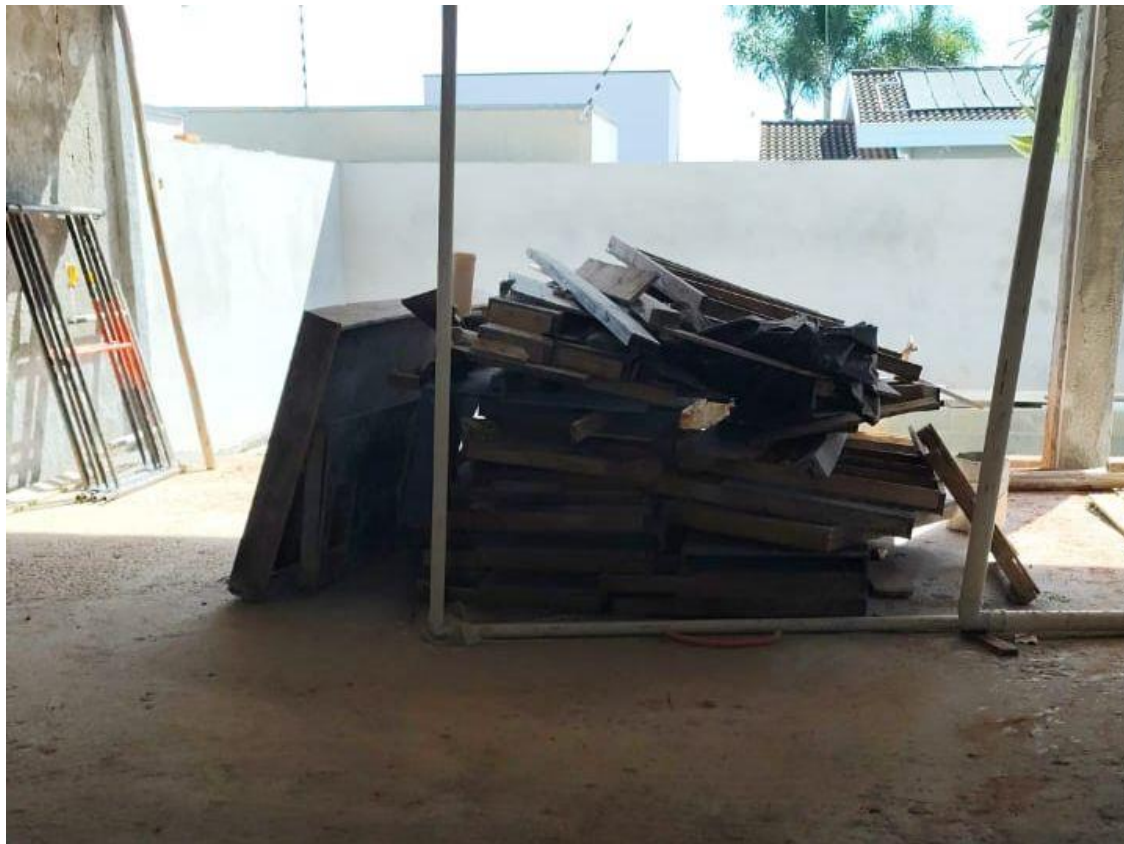
1 – Eliminar os materiais na área interior.

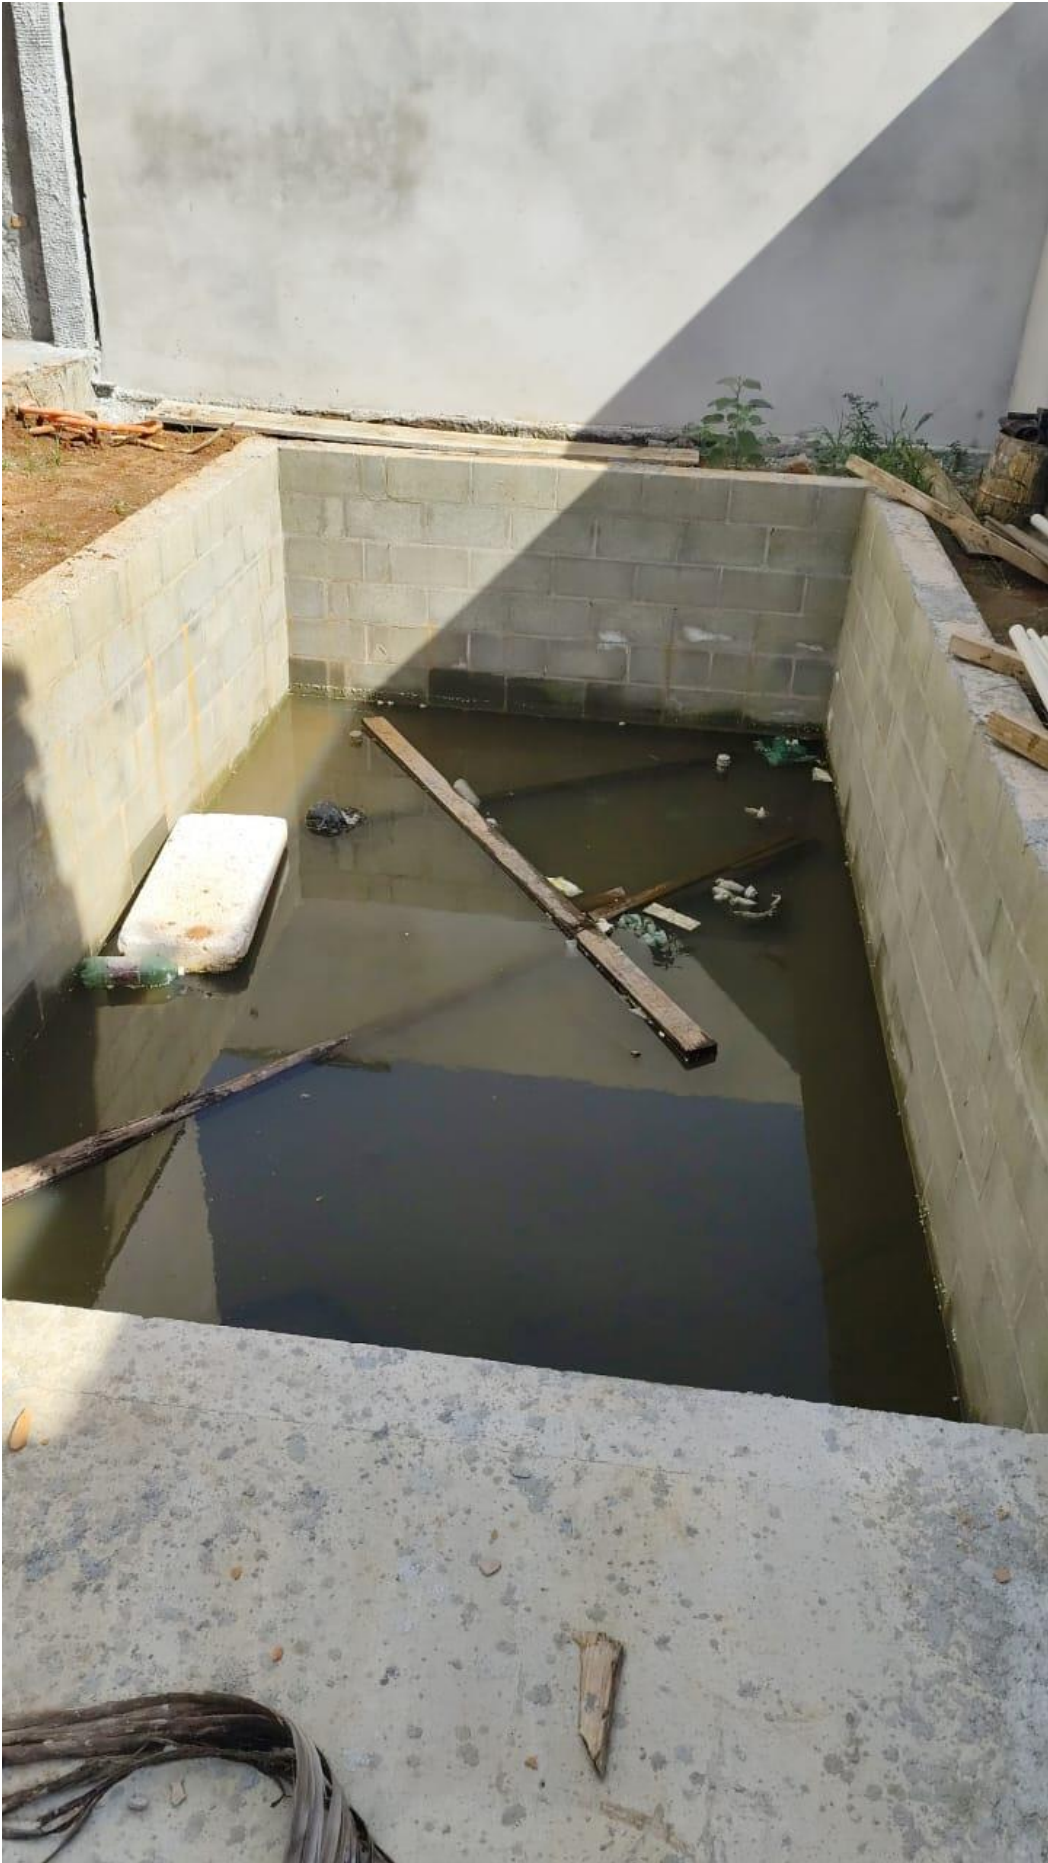
2 - Realizar a limpeza da piscina.

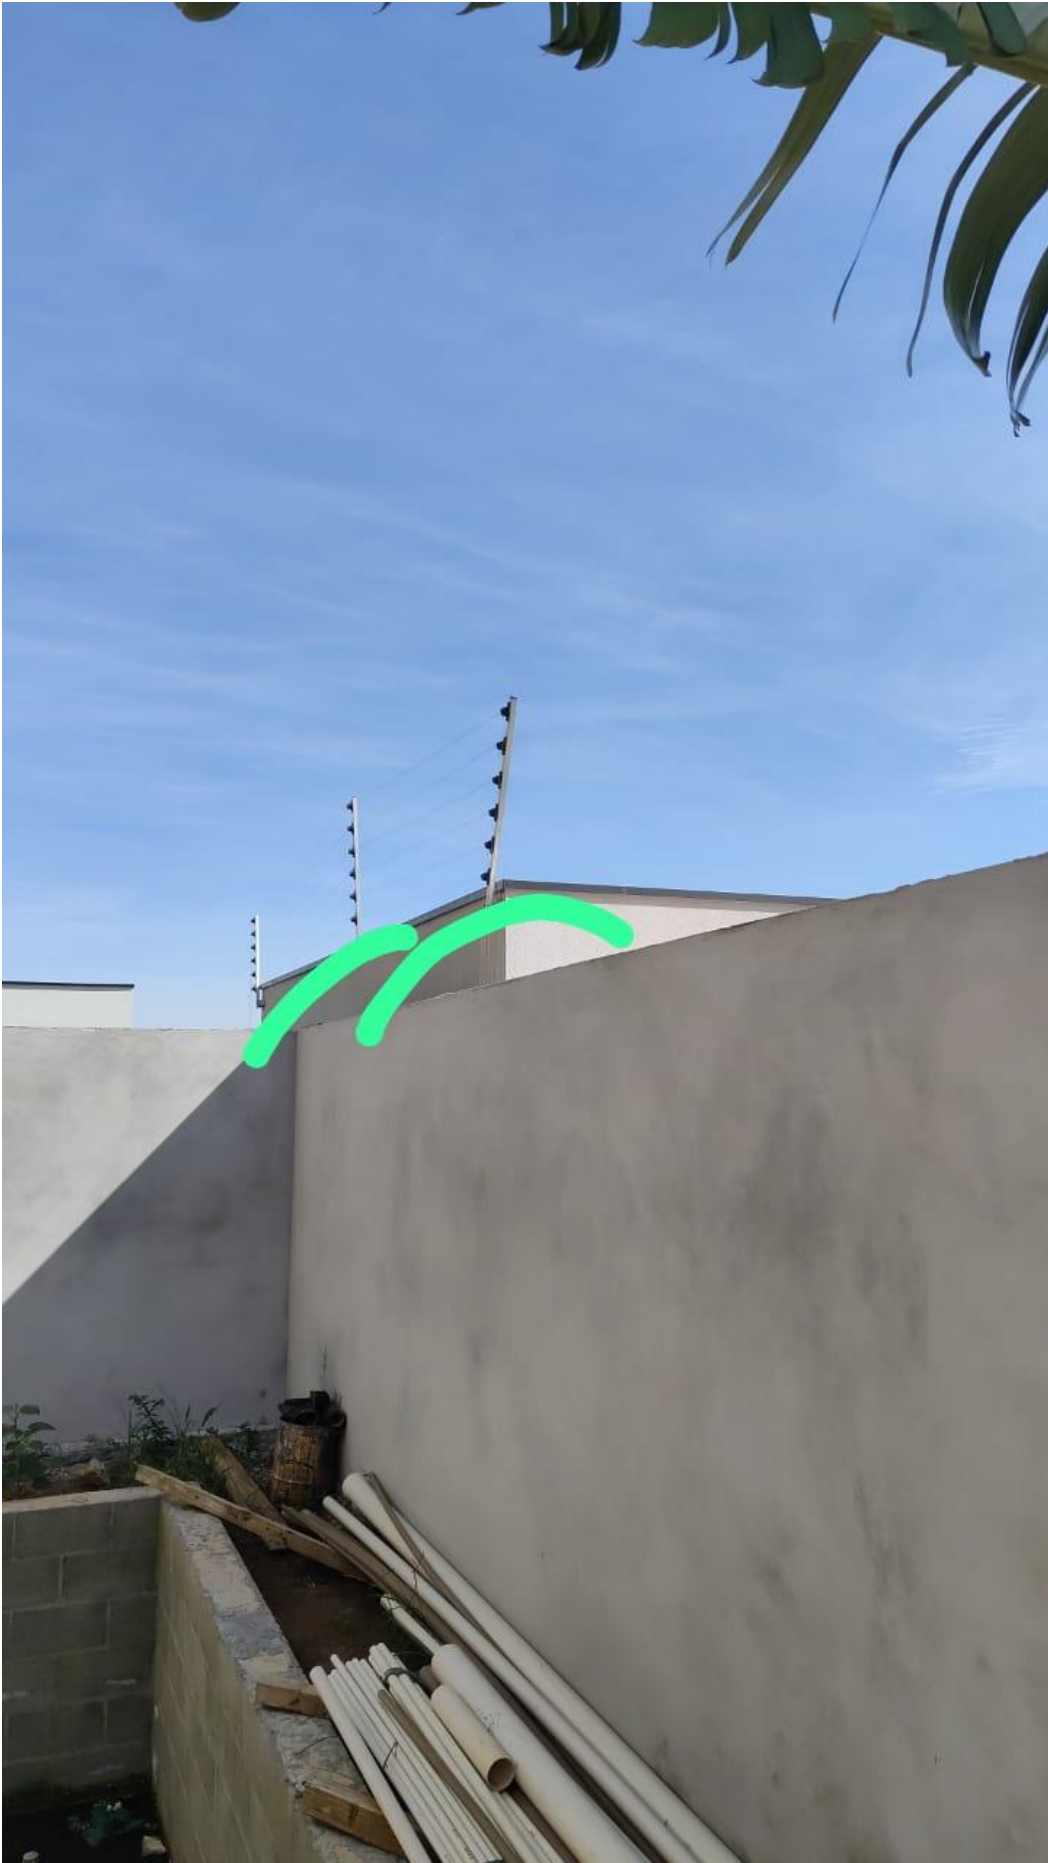
3 - Falta de rufos e pingadeiras.
