ORIENTAÇÃO DE OBRA: QUADRA 01 - LOTE 02

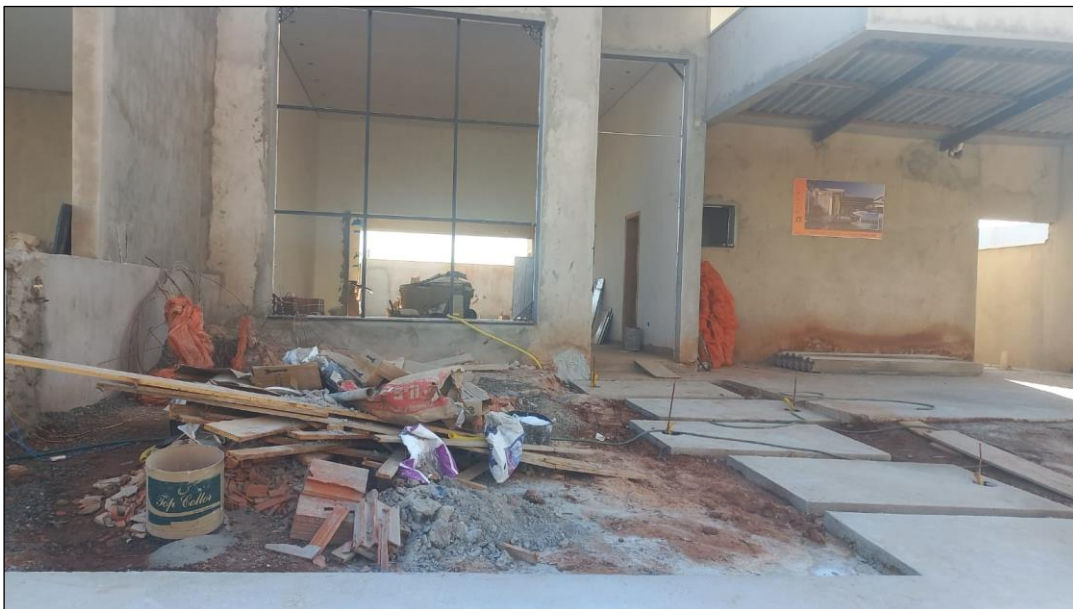
1 - Devido ao acúmulo de entulho na frente da construção, favor orientar os prestadores de serviços para limpeza e organização no local. Atenção também com a tela de proteção à frente do lote, fazer a colocação ao final do expediente.

Observação: Visita realizada em 10/07/23, prazo para adequação de 48hs a partir do recebimento desta orientação. Caso a situação relatada acima estiver regularizada, favor desconsiderar a orientação e seguir o andamento da obra.
