ORIENTAÇÃO DE OBRA: QUADRA 08 – LOTE 05

Identificamos conforme as fotografias abaixo, a seguinte irregularidade em desacordo com as especificações estatutárias a saber:

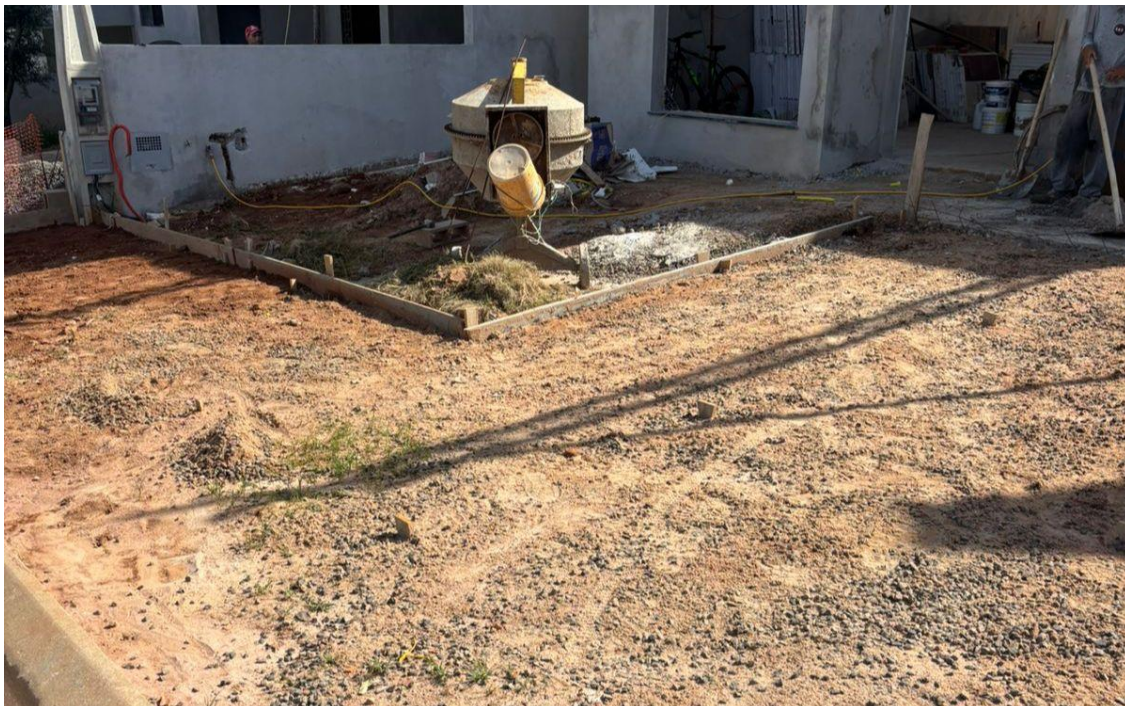
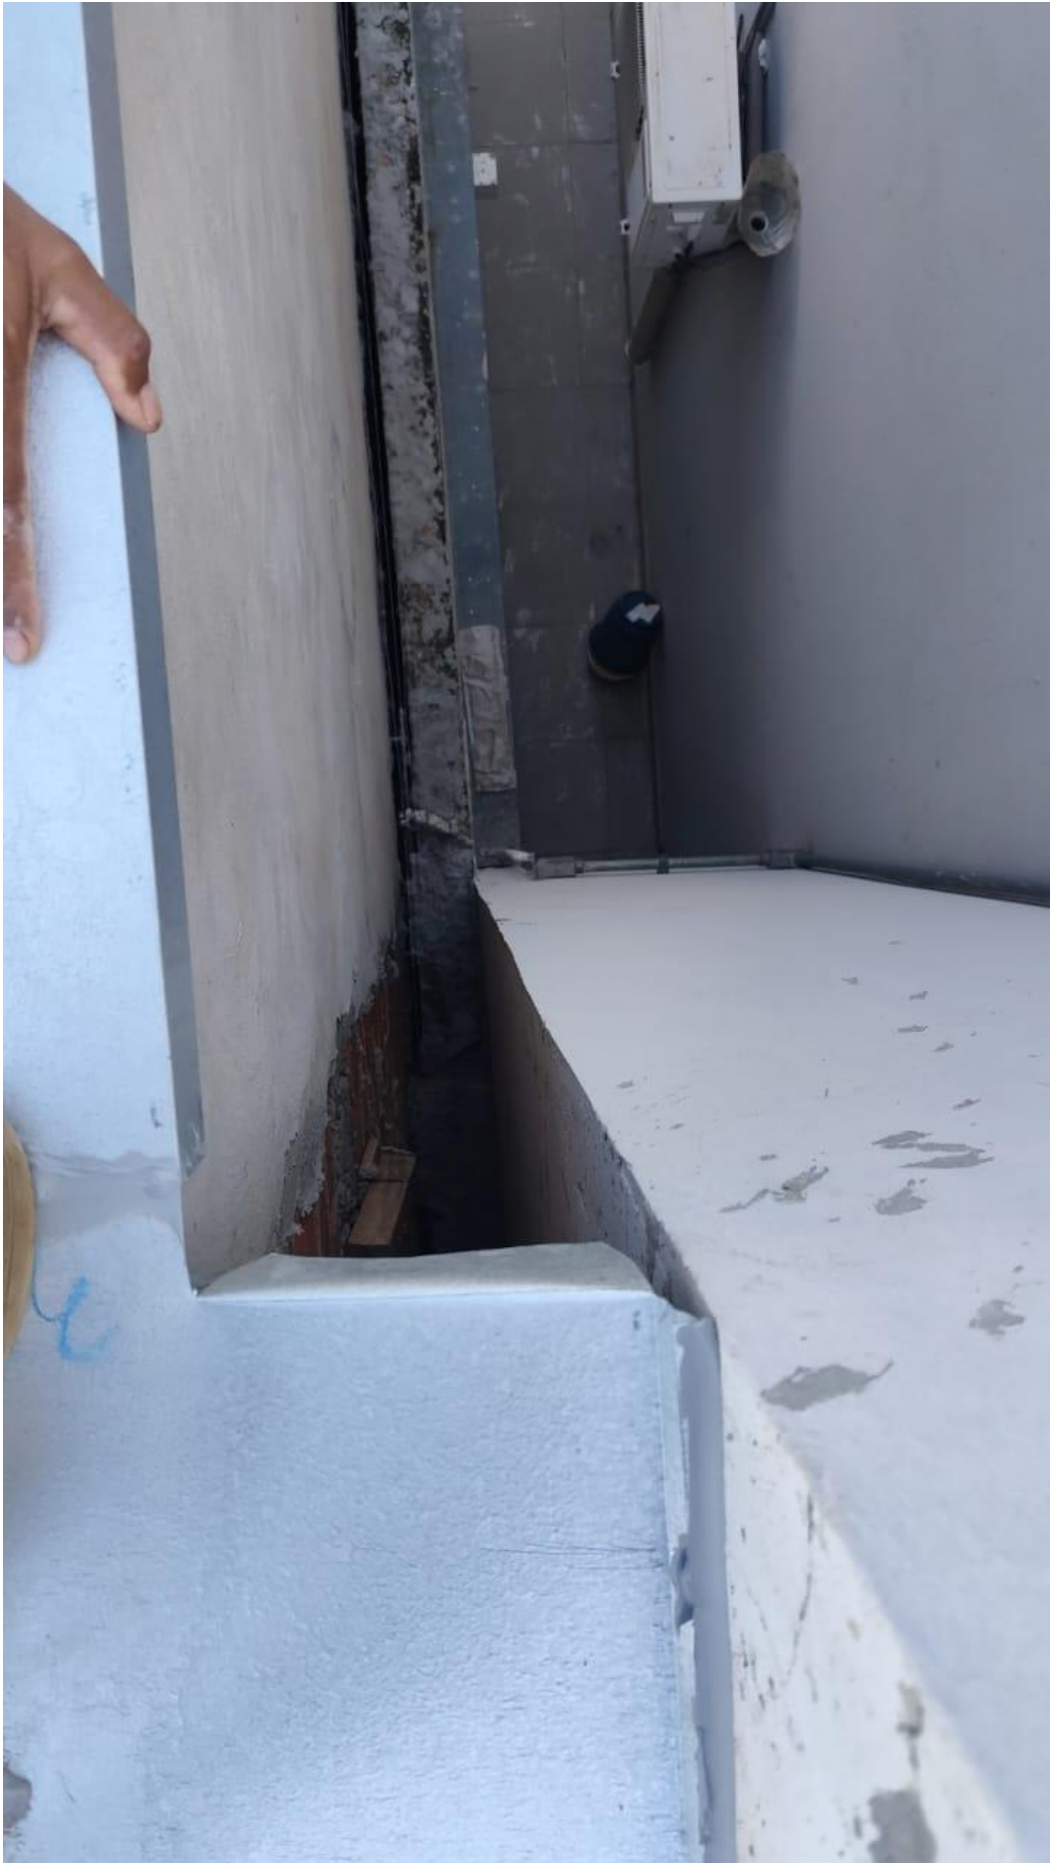
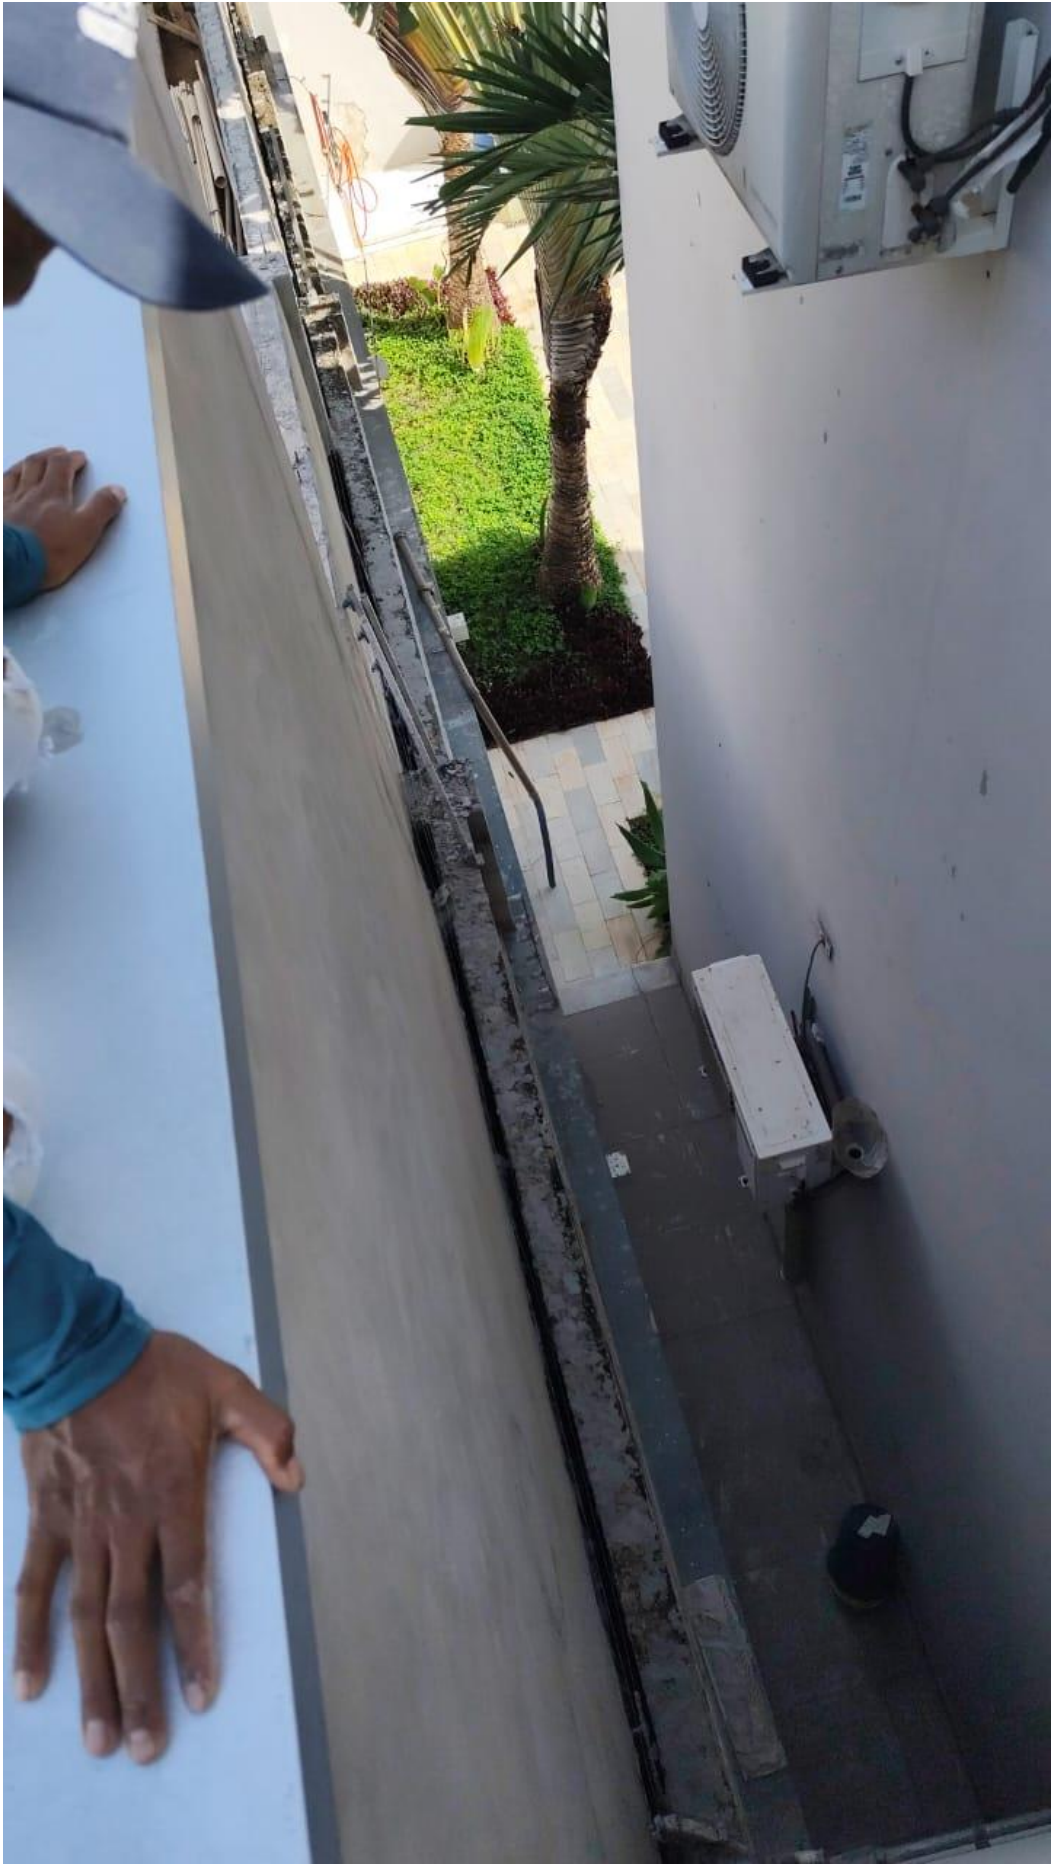
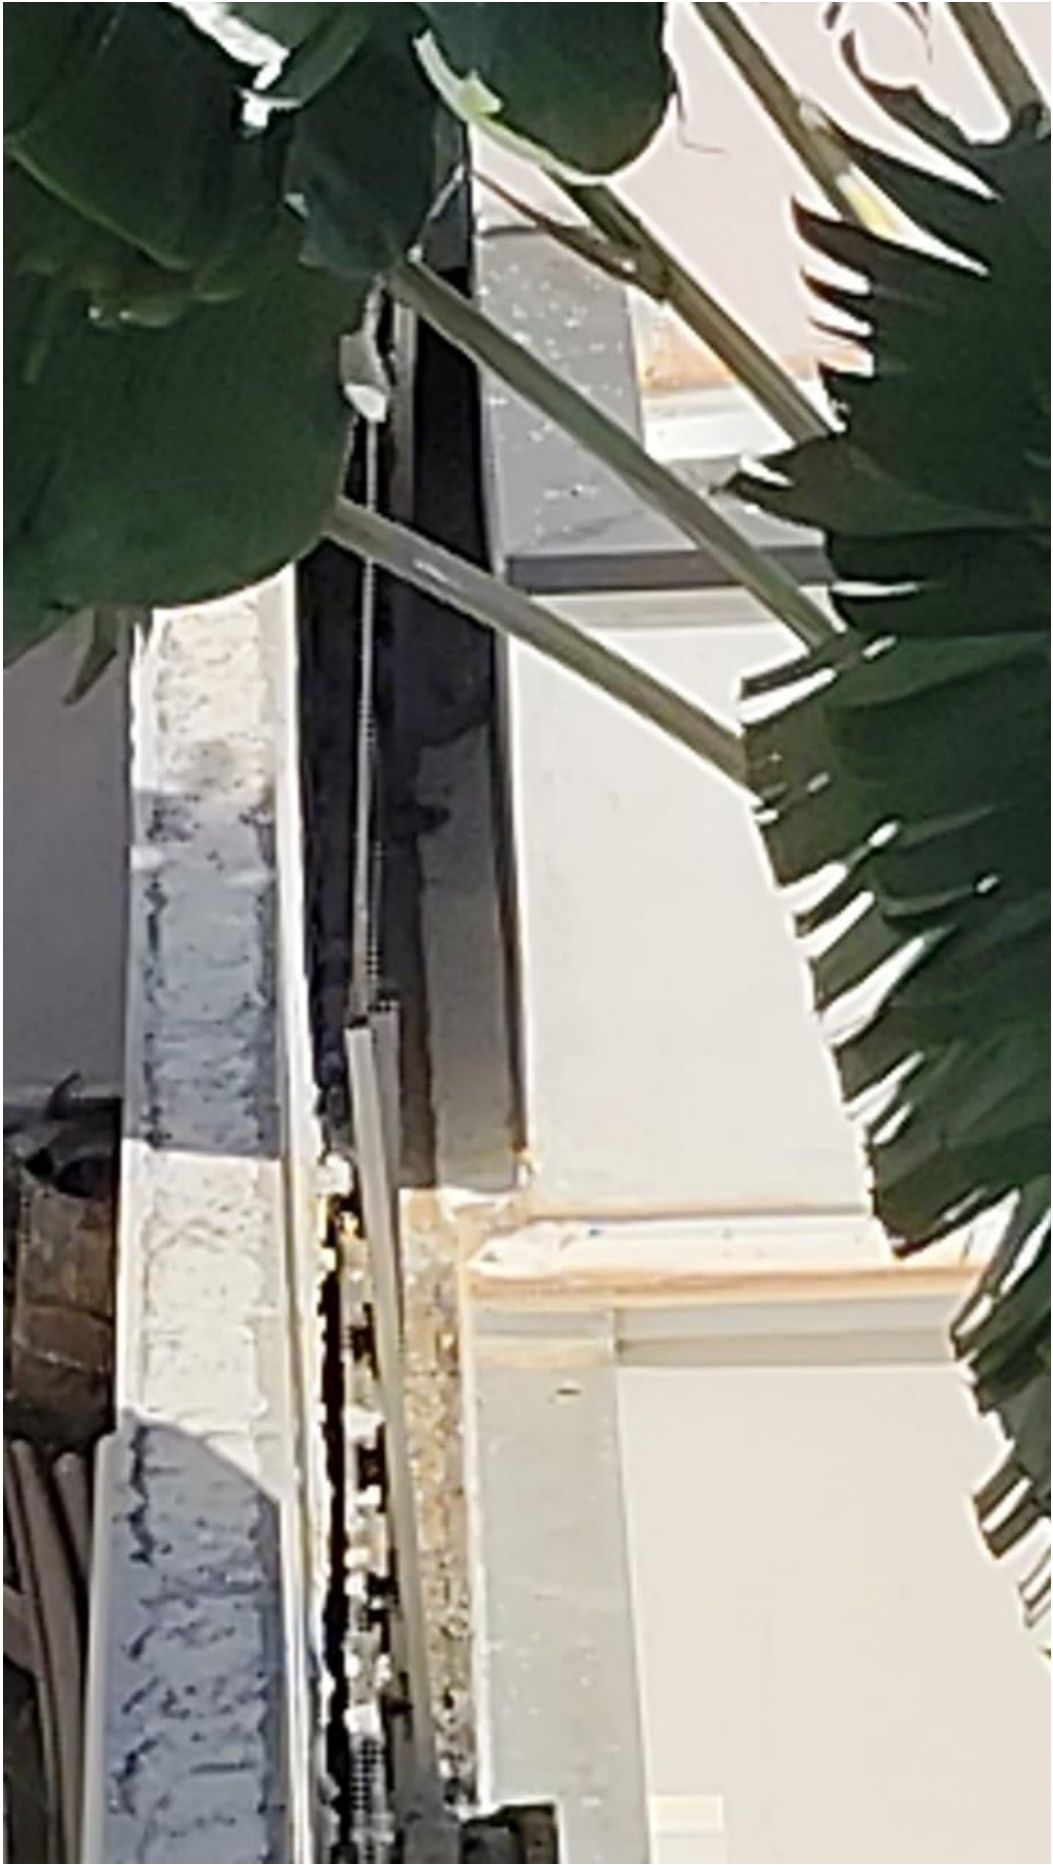
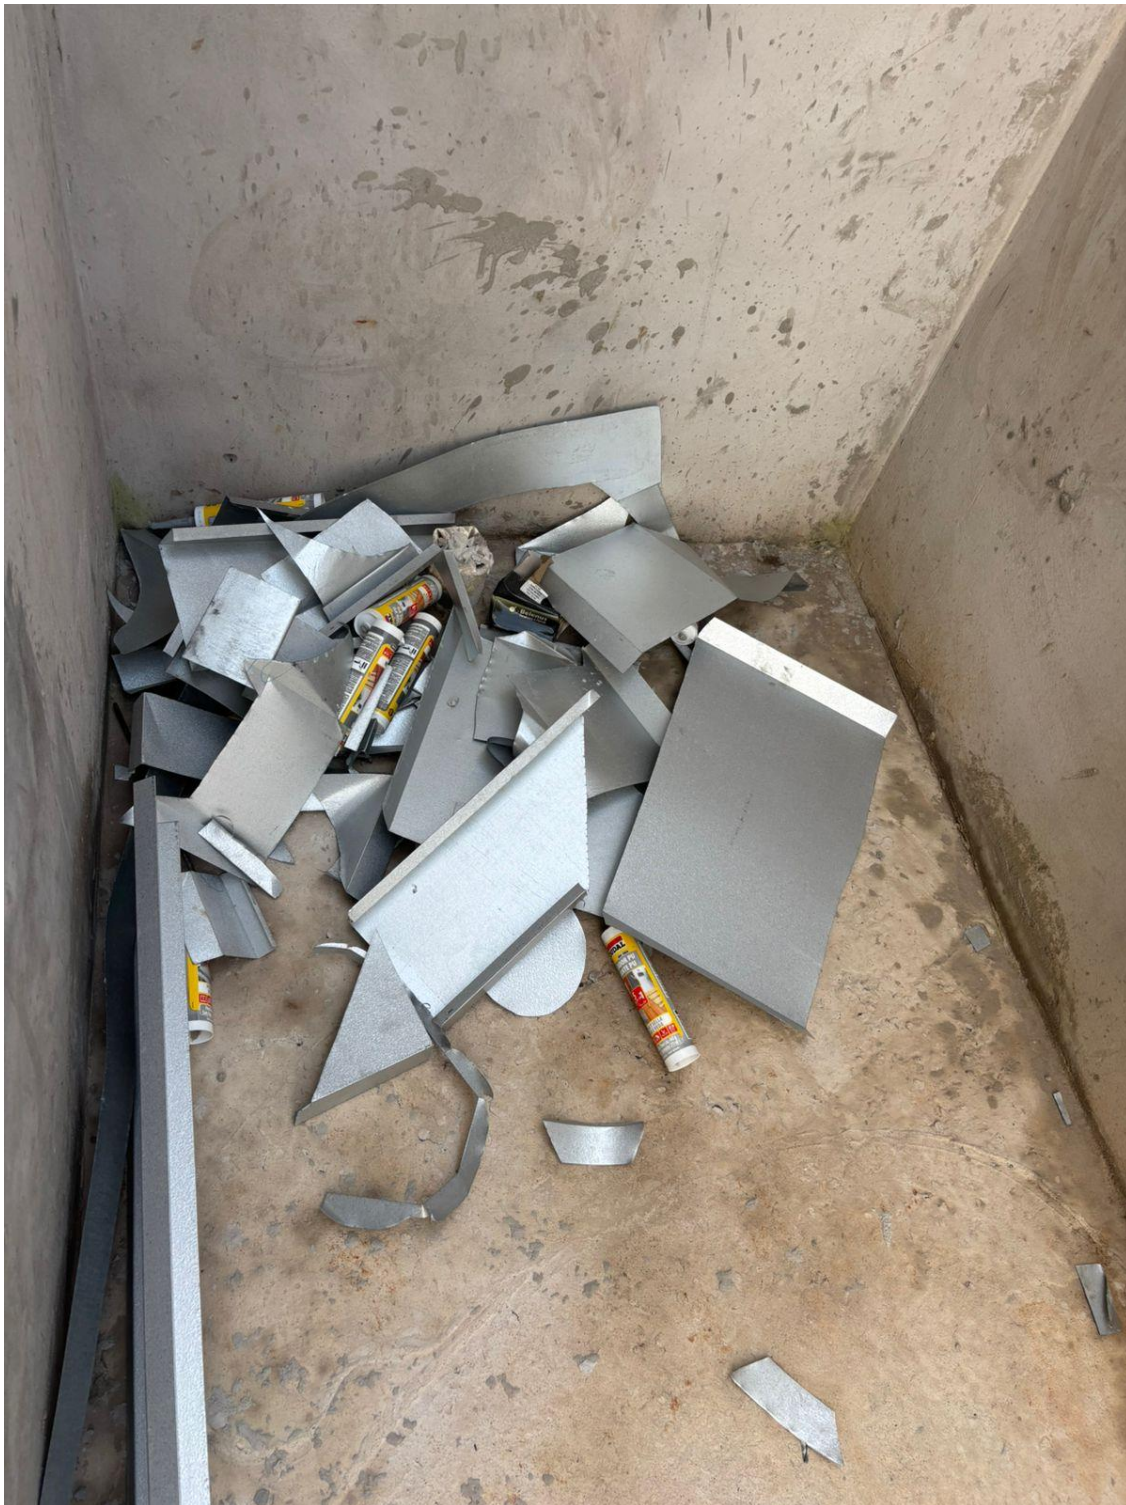
1 – Colocar tela de proteção.

2- Falta de rufos e pingadeiras.

3 - Realizar a limpeza do corredor lateral.

Observação: imagens registradas em 17/03/26, prazo para adequação de 48h a partir do recebimento desta orientação. Caso a situação relatada acima estiver regularizada, favor desconsiderar a orientação e seguir o andamento da obra.
