ORIENTAÇÃO DE OBRA: QUADRA 01 – LOTE 15

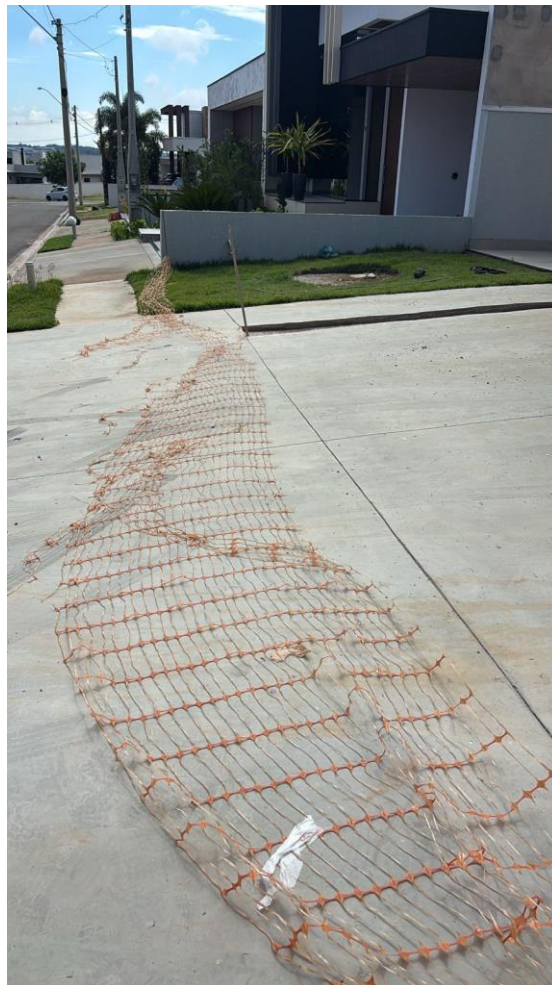
Identificamos conforme as fotografias abaixo, a seguinte irregularidade em desacordo com as especificações estatutárias a saber:

1 – Providenciar a organização da tela de proteção.

Observação: imagens registradas em 01/04/26, prazo para adequação de 48h a partir do recebimento desta orientação. Caso a situação relatada acima estiver regularizada, favor desconsiderar a orientação e seguir o andamento da obra.
