### **ORIENTAÇÃO DE OBRA: QUADRA 06 - LOTE 05**

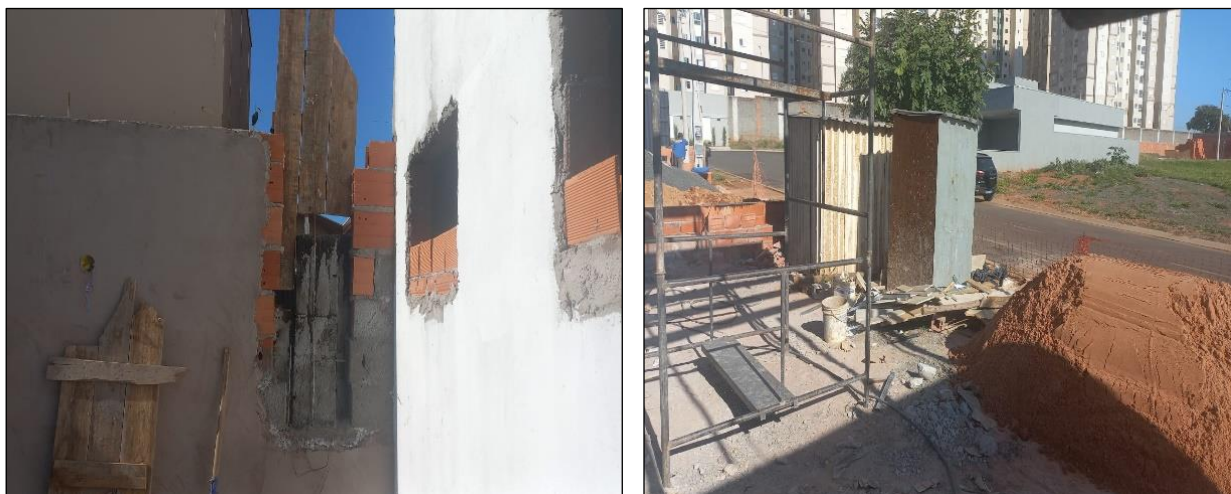
1 - Devido ao acúmulo de entulho na frente da construção, e próximo aos muros de divisa, favor orientar os prestadores de serviços para limpeza e organização no local. Atenção também com a tela de proteção à frente do lote, fazer a colocação ao final do expediente.

2 - Fazer o fechamento o quanto antes do muro do fundo que está na divisa com o condomínio vizinho, a fins de evitar futuros problemas com o proprietário da residência do fundo, e para a própria segurança do condomínio.
