ORIENTAÇÃO DE OBRA: QUADRA 06 – LOTE 08

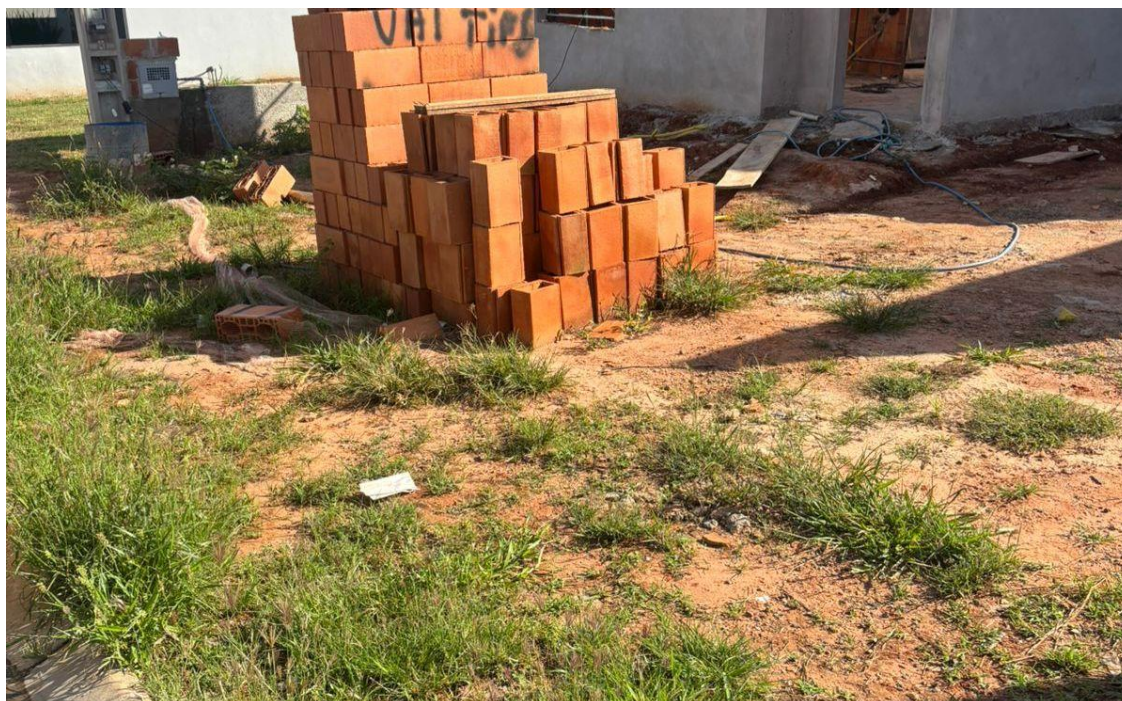
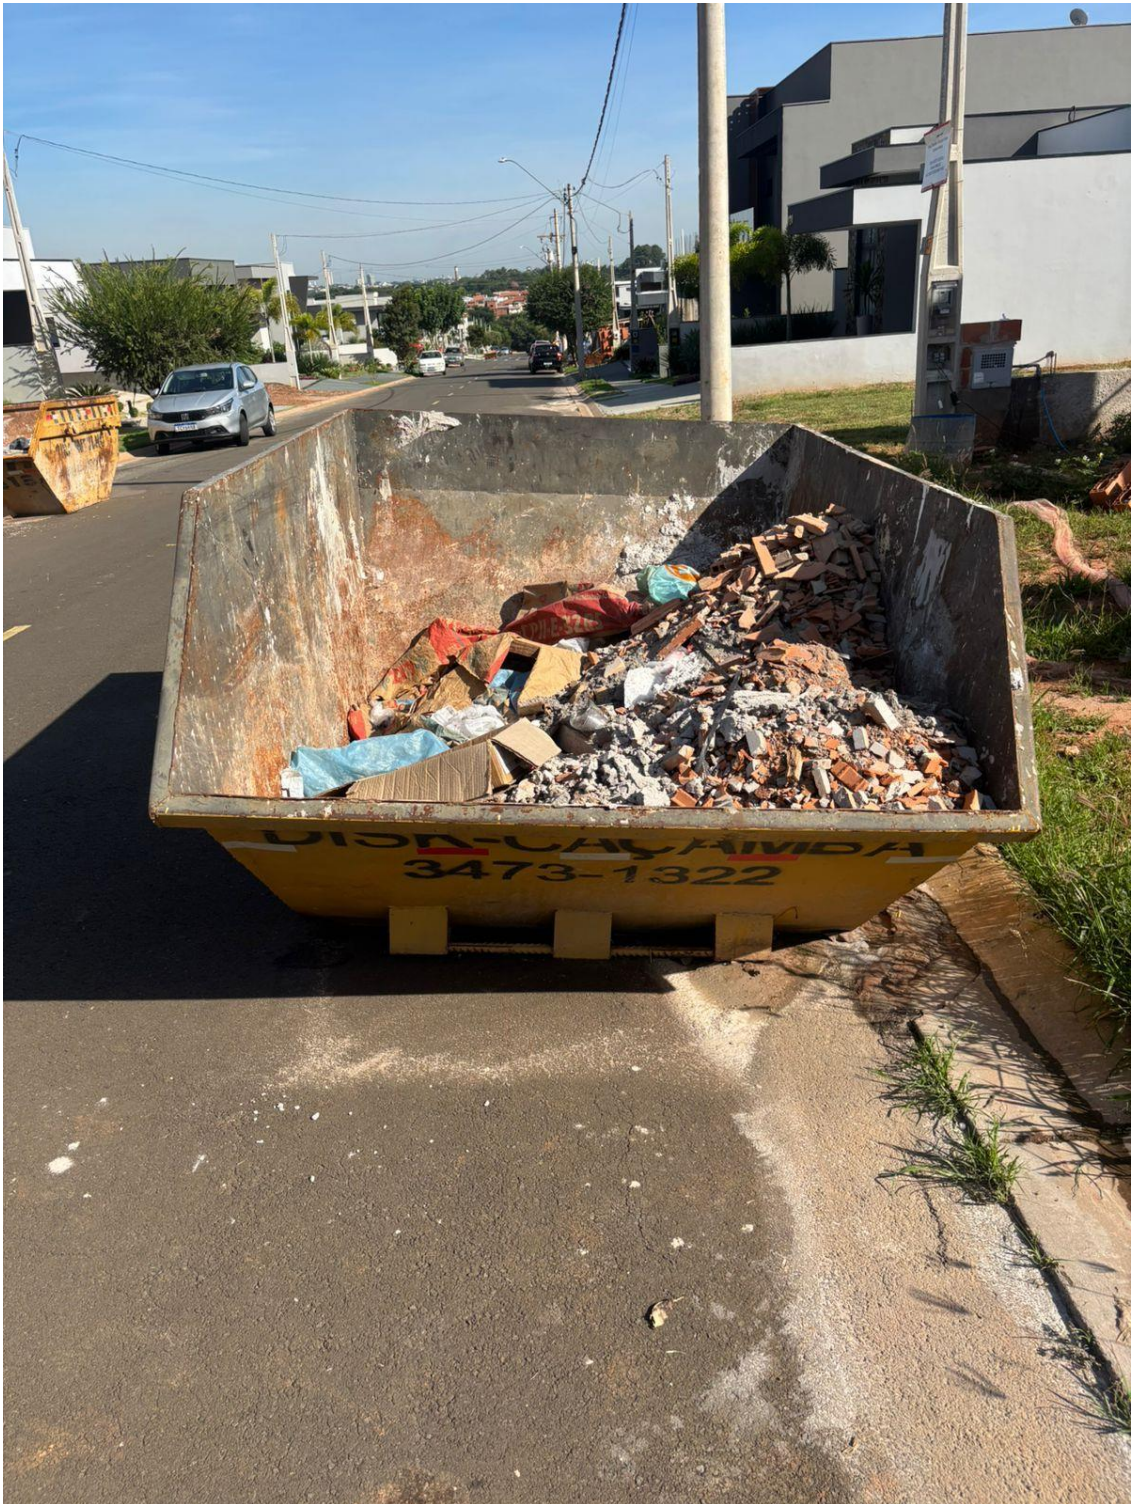
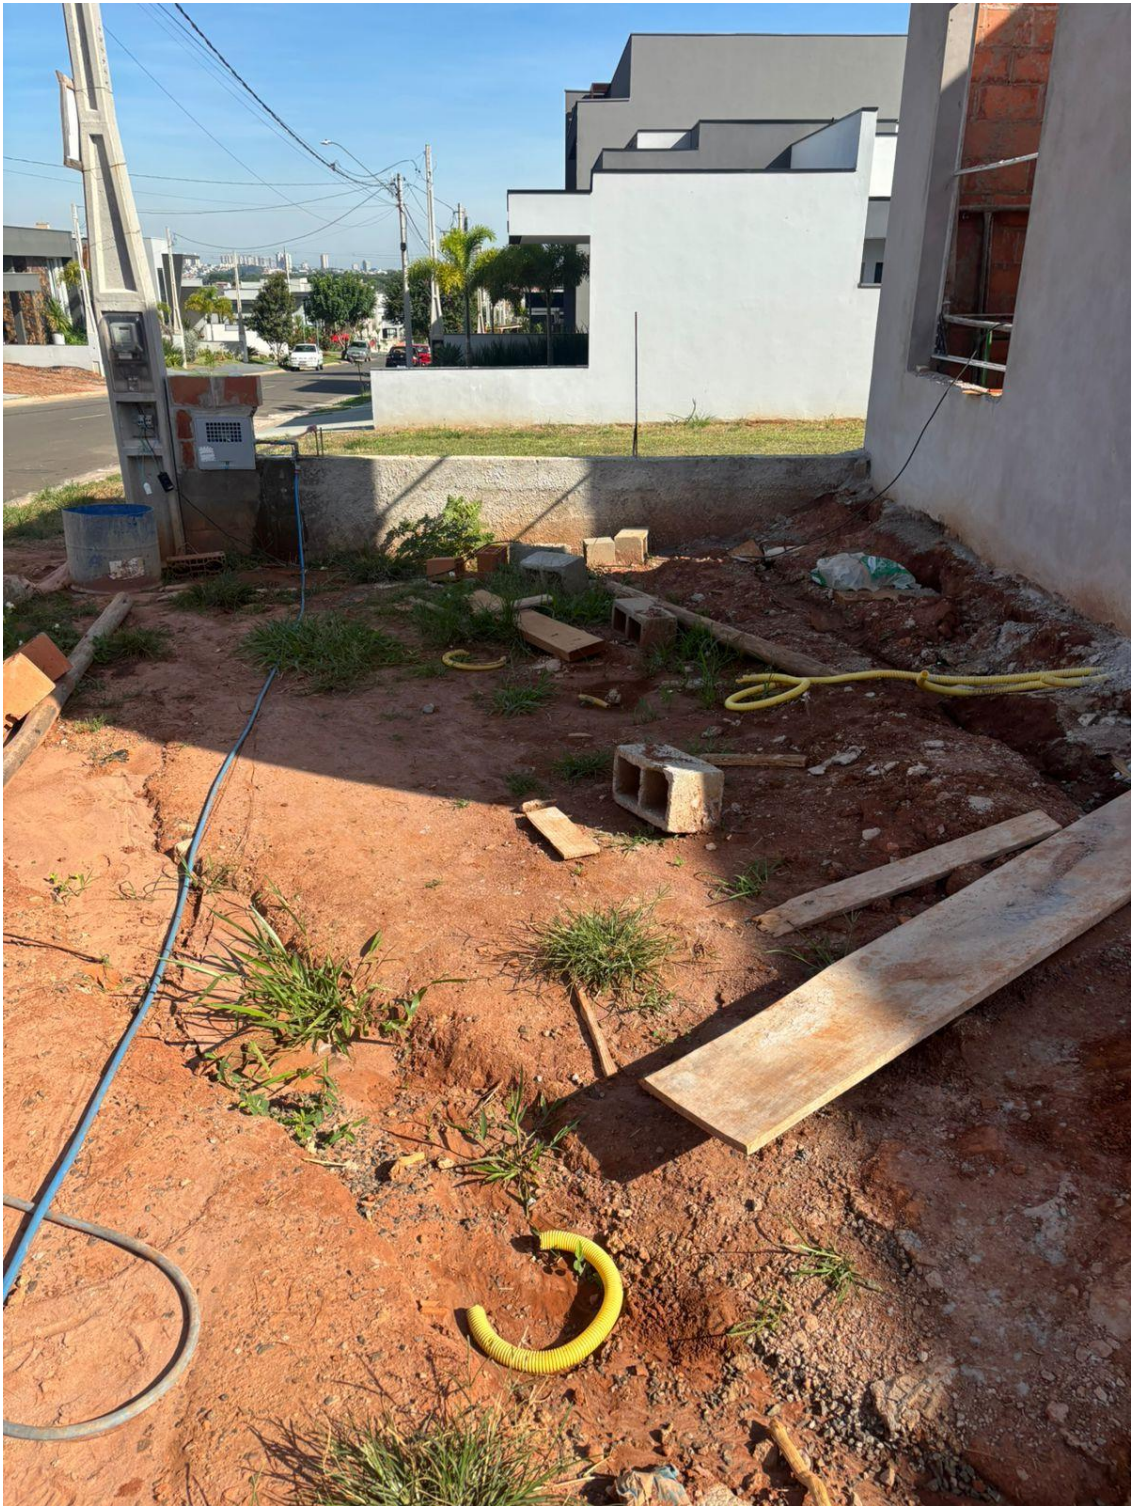
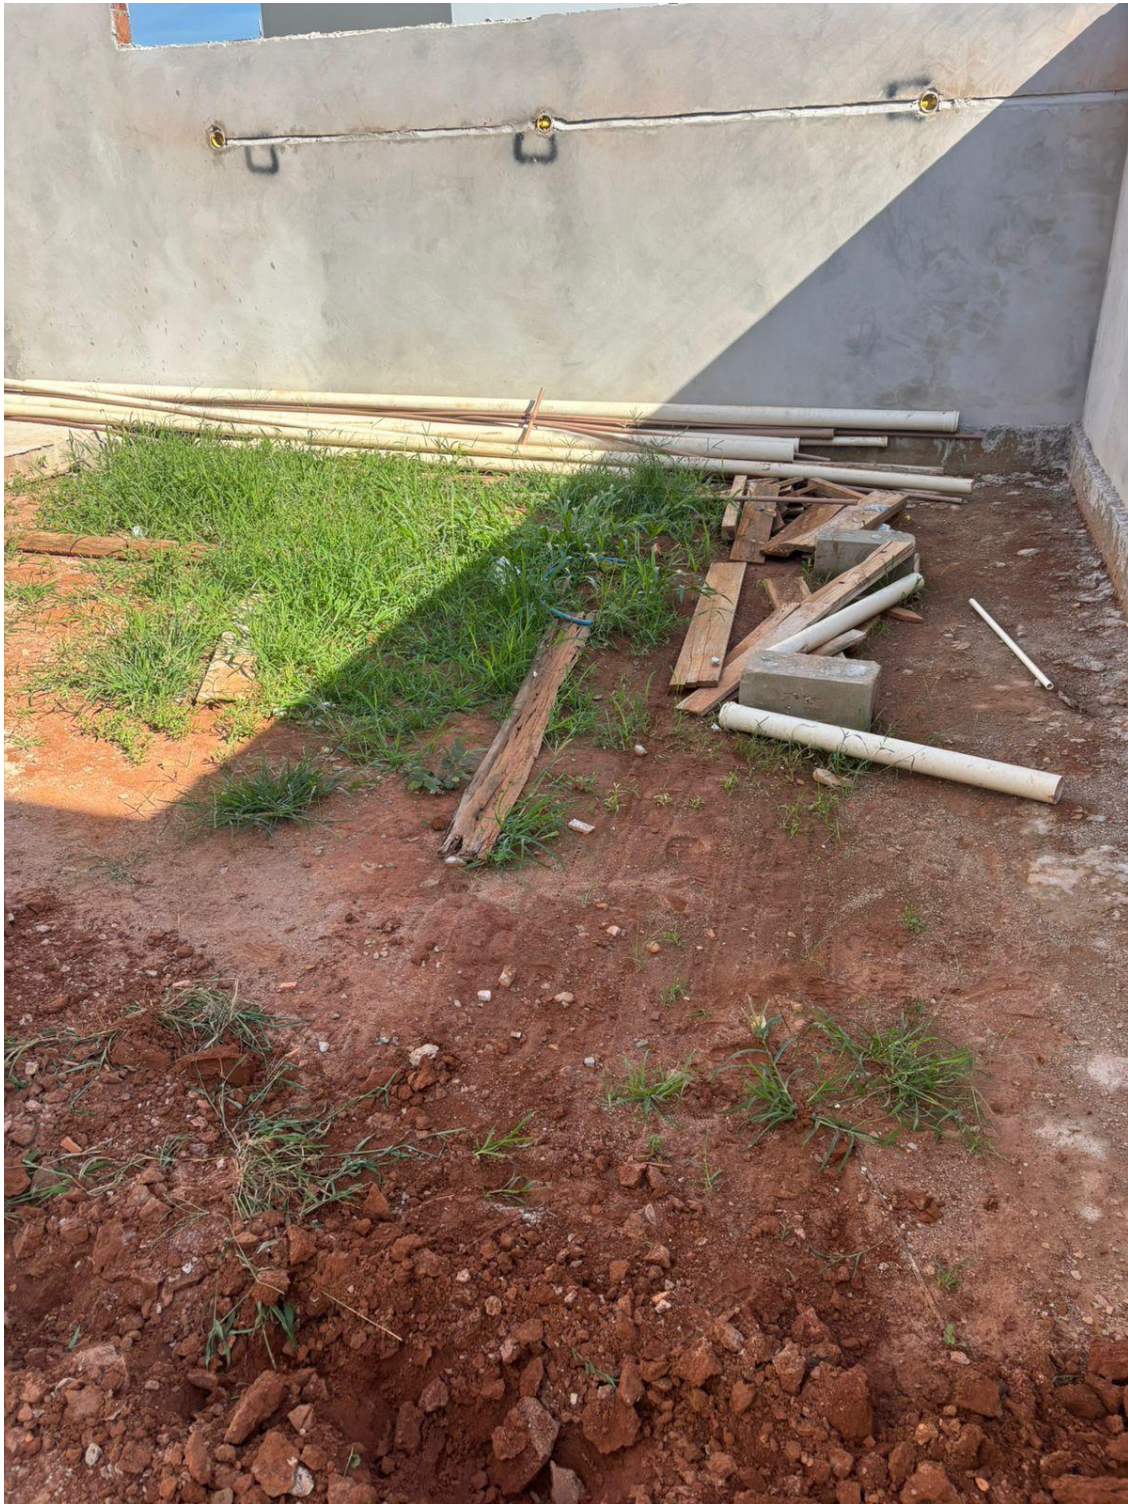
Identificamos conforme as fotografias abaixo, a seguinte irregularidade em desacordo com as especificações estatutárias a saber:

Segue as fotos em anexo dos problemas relatados.

1 – Colocar tela de proteção na área da frente.

2 - Cobrir a caçamba.

3 - Eliminar os materiais na parte da frente e do fundo.

Observação: imagens registradas em 17/03/26, prazo para adequação de 48h a partir do recebimento desta orientação. Caso a situação relatada acima estiver regularizada, favor desconsiderar a orientação e seguir o andamento da obra.
