ORIENTAÇÃO DE OBRA: QUADRA 01 – LOTE 06

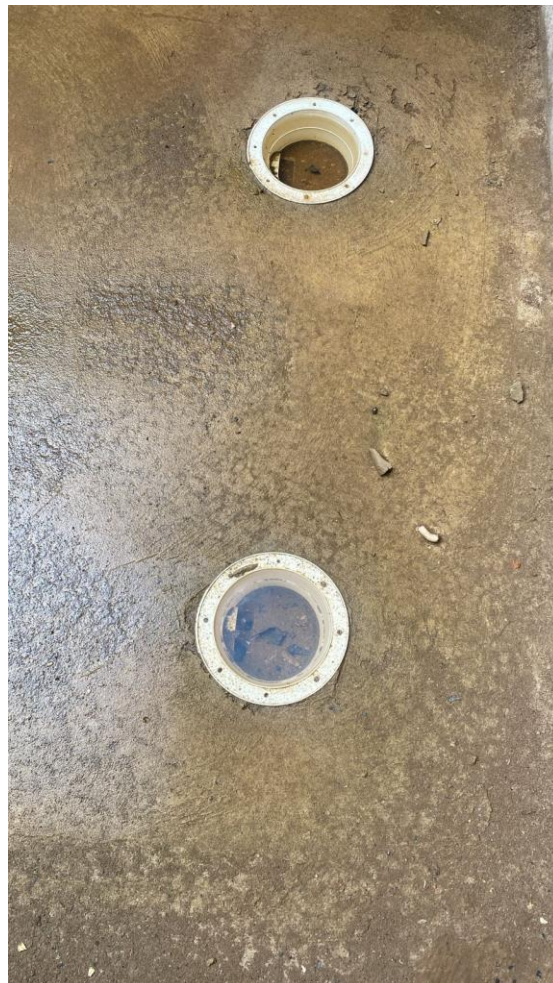
1 – Atenção a água parada nos ralos da piscina (contém larvas)

Observação: imagens registradas em 26/05/26, prazo para adequação de 48h a partir do recebimento desta orientação. Caso a situação relatada acima estiver regularizada, favor desconsiderar a orientação e seguir o andamento da obra.
