### **ORIENTAÇÃO DE OBRA: QUADRA 02 - LOTE 01**

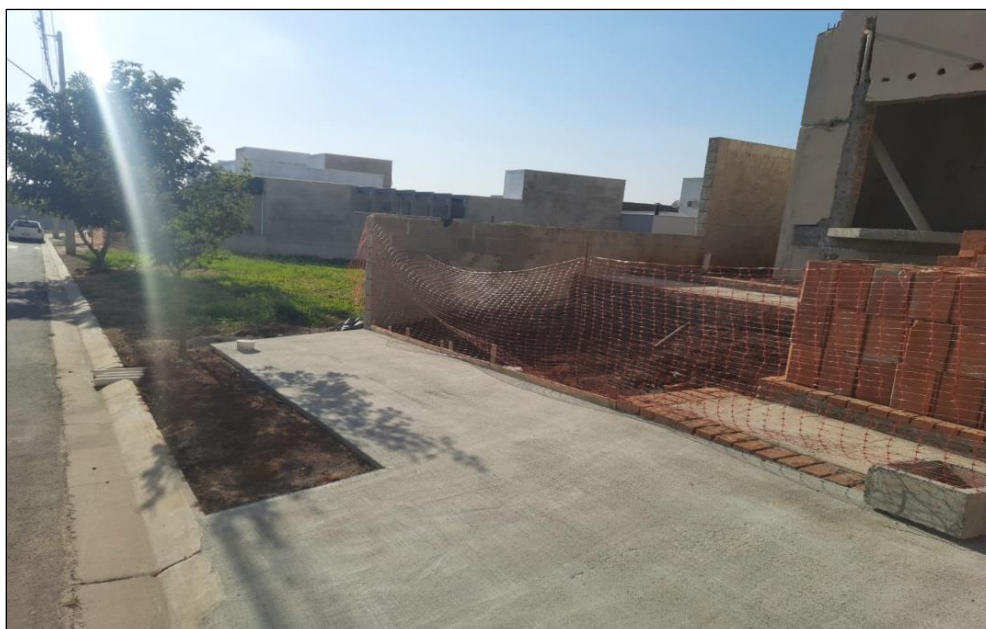
1 - Na obra a calçada está sendo executado fora do padrão condomínio, conforme previsto pelo regulamento interno a faixa de serviço e faixa de acesso, deverão receber grama. Favor providenciar a adequação no local, abaixo segue o item previsto no regulamento interno e imagem de exemplo.

Segue a foto em anexo do problema relatado.

**11.4 Os passeis deverão ser revestidos exclusivamente com grama e cimento liso na seguinte condições: uma faixa de grama com 80,00cm de largura, imediatamente após a guia, seguida de faixa de cimento liso com 120,00cm de largura, para fins de trânsito de pedestres, e novamente mais uma faixa de grama ou faixa ajardinada com 35,00 cm de largura, até o alinhamento frontal do lote.**

**Observação:** Visita realizada em 10/07/23, prazo para adequação de 48hs a partir do recebimento desta orientação. Caso a situação relatada acima estiver regularizada, favor desconsiderar a orientação e seguir o andamento da obra.

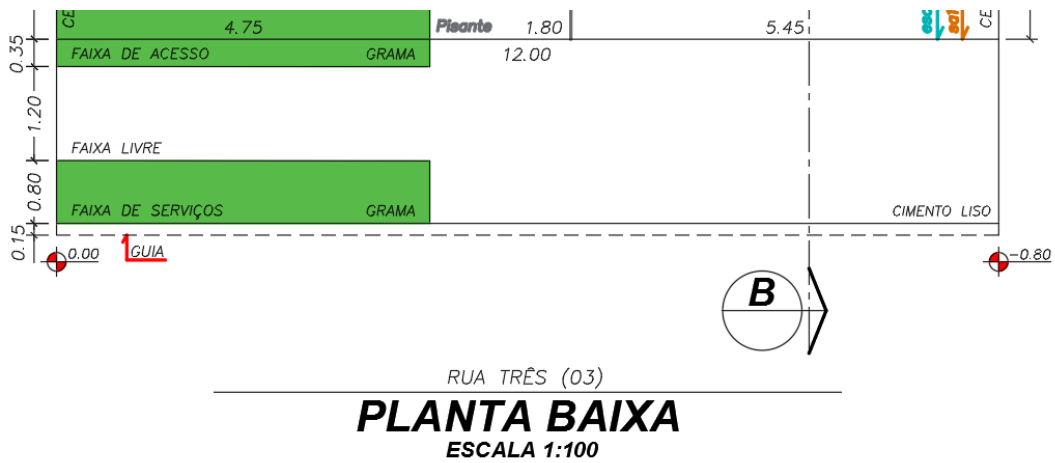
Abaixo segue o croqui com o modelo para execução da calçada.
