### **ORIENTAÇÃO DE OBRA: QUADRA 08 - LOTE 07**

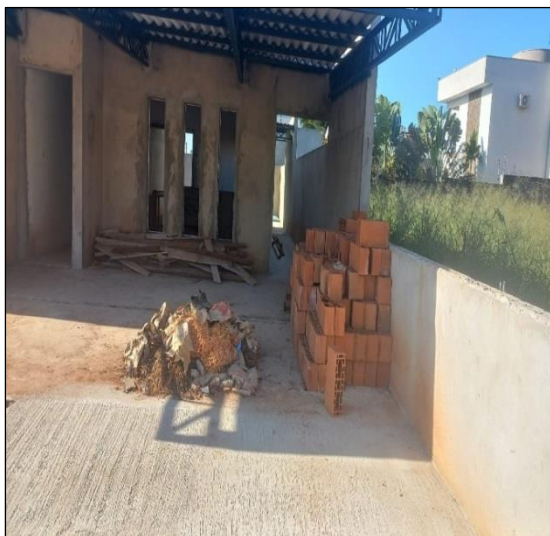
1 - Devido ao acúmulo de entulho na frente da construção, favor orientar os prestadores de serviços para limpeza e organização no local. Atenção também com a tela de proteção à frente do lote, fazer a colocação ao final do expediente.

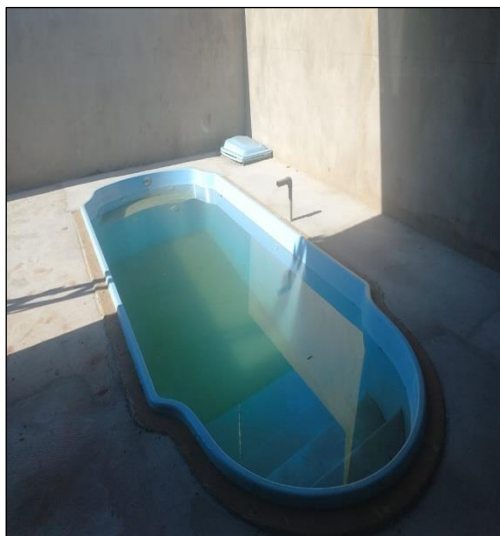
2 - Fazer a limpeza da água da piscina, a mesma se encontra com água parada e com sujeira estando propício para a proliferação de mosquitos da dengue, orientar os profissionais para providenciar a limpeza ou tratamento da água.
