ORIENTAÇÃO DE OBRA: Quadra N - Lote 16

Alerta: Segunda orientação sobre o mesmo problema de limpeza da rua

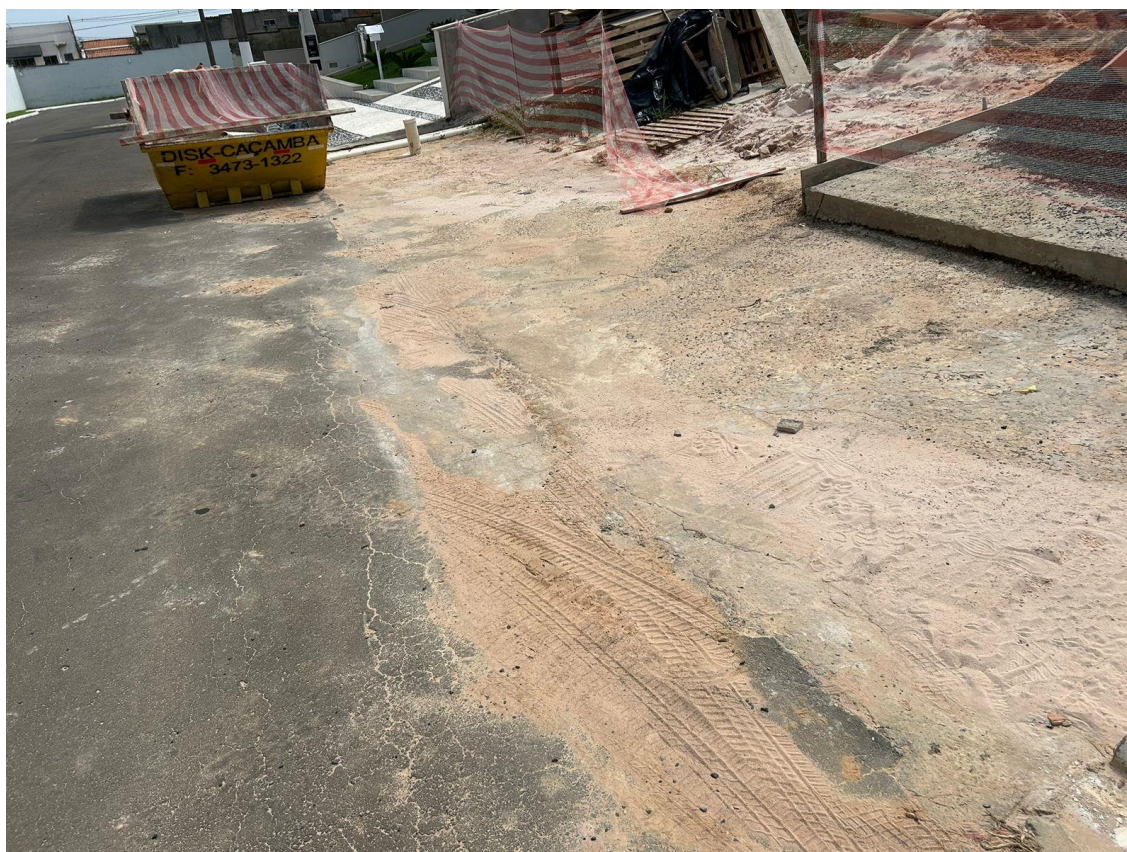
Identificamos conforme fotografia abaixo, a seguinte irregularidade em desacordo com as especificações estatutárias a saber:

Segue a foto em anexo do problema relatado.

1 – Providenciar uma limpeza na rua sarjeta que se encontra com areia, afim de evitar possíveis problemas na rede de escoamento de água da rua.

Observação: Visita realizada em 09/11/23, prazo para adequação de 48hs a partir do recebimento desta orientação. Caso a situação relatada acima esteja regularizada, favor desconsiderar a orientação e seguir o andamento da obra.
